ENTE DEL PARCO DEL CONERO
Via Peschiera n. 30
60020 SIROLO (AN)

DETERMINAZIONE DIRETTORIALE

N. 13 P

Progetto: “Permesso di costruire per demolizione e ricostruzione di edificio con aumento entro il 40 per cento della volumetria esistente ai sensi dell'art. 2 commi 1 e 2 lettera b della L.R. n. 19/2010 (Piano Casa) e spostamento dell'area di sedime della nuova costruzione entro ml 50 rispetto a quella esistente; cambio di destinazione in due unità di civile abitazione, realizzazione di un interrato ad uso cantina, realizzazione di un pergolato con copertura non rigida e installazione dei pannelli solari sulla corte di proprietà - frazione Poggio 98/a – 60129 Ancona – SANATORIA.”.

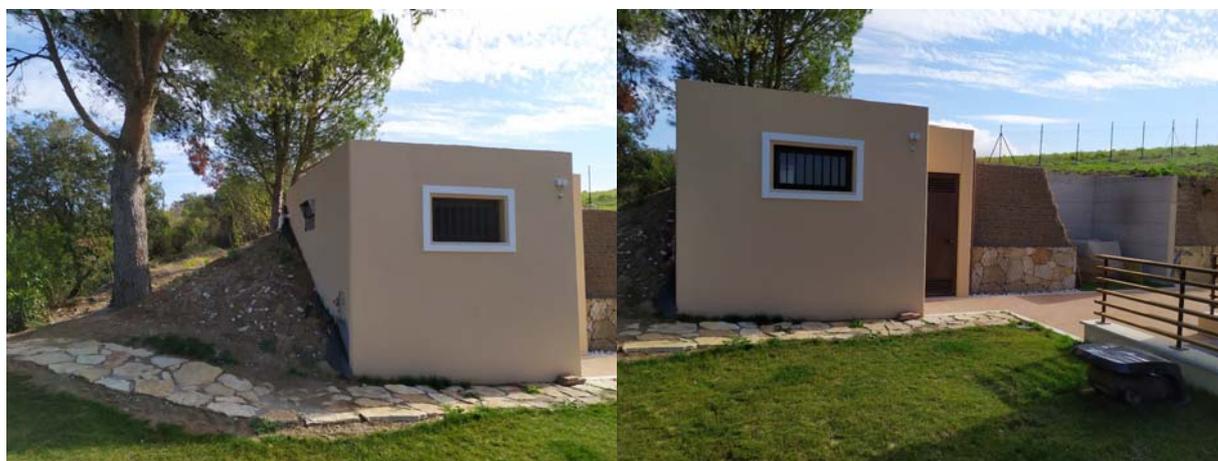
1. Per quanto riguarda la posizione attuale del locale tecnico risulta che:

- non rispetta il Regolamento del Parco all’art. 3.9.4 - *Realizzazione di interrati e seminterrati - Tali costruzioni non possono essere realizzate nelle zone Ri. Nelle zone Ro possono essere realizzati esclusivamente nell’area di sedime dell’immobile e se non prevedono rampe, percorsi e strade di accesso esterne all’immobile. **Nelle zone P possono essere realizzati esclusivamente nell’area di sedime dell’immobile.** (...);*

Foto 1 e 2: locale tecnico seminterrato.

Parere negativo alla sanatoria per le motivazioni sopra riportate, con sanzione per *danno con possibilità di ripristino* e ingiunzione del ripristino, che dovrà prevedere demolizione del manufatto, il

ripristino dei luoghi come da progetto nullaostato e la rimozione del terreno in eccesso nell'area di pertinenza del pino il cui colletto è stato interrato.

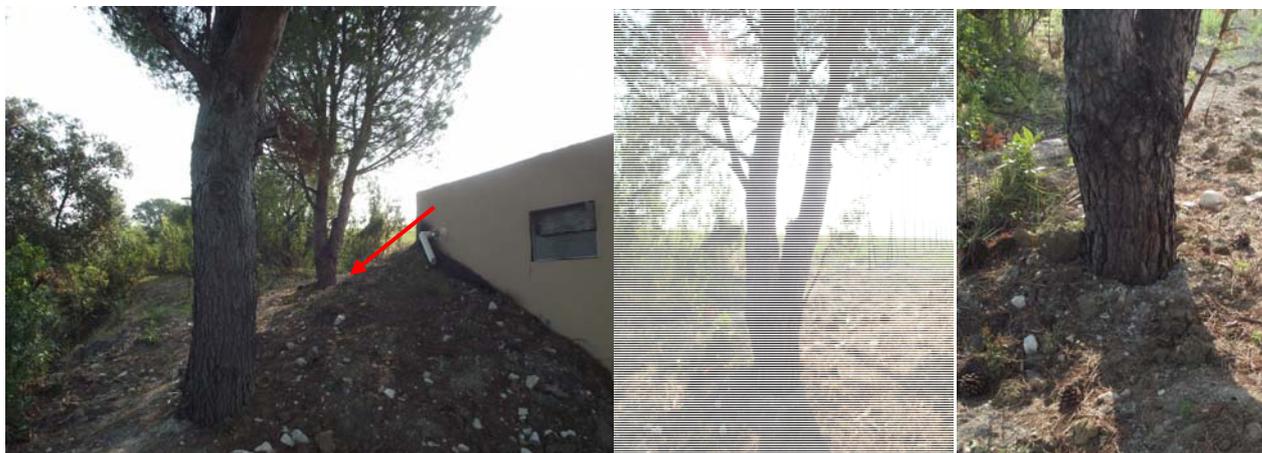
- La posizione attuale ha comportato l’interferenza con un esemplare arboreo di Pino d’Aleppo protetto ai sensi della L.R. 6/2005 oltre che dalla normativa del Parco, che, come si può vedere nelle foto di seguito riportate, ha subito interrimento del colletto a seguito del riporto di terreno che è stato necessario per rendere “seminterrato” l’edificio; non viene quindi rispettato il Regolamento del Parco all’art. 5.5 *Aree di pertinenza delle alberature nei giardini e/o in ambito urbano che prevede: E’ sempre vietata l’alterazione con ricoperture o sterri delle quote dei colletti delle piante interessate;*

Foto 3, 4 e 5: interrimento del colletto di un esemplare di pino d’Aleppo

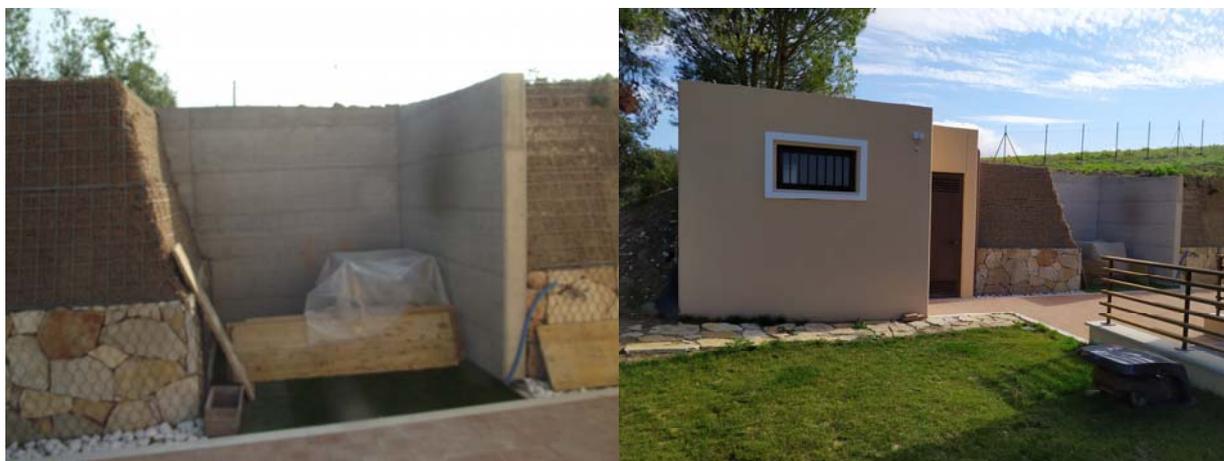
2. Per quanto riguarda la realizzazione del muro di contenimento adiacente all'edificio seminterrato da un lato, ed in continuità con le terre armate dall'altro, contrasta con l'art. 10 *Criteria per le nuove costruzioni, gli ampliamenti e infrastrutture sui versanti* del Quaderno 2 del PdP, che prevede che *in ogni caso per le opere di contenimento, ove possibile, sono da preferirsi interventi di ingegneria naturalistica* e con l'art. 3.24 *Ampliamento di edifici esistenti e sistemazioni esterne ai fabbricati* del Regolamento del Parco secondo cui *per la realizzazione delle opere di ritenuta terra, quando necessarie per motivi geologici ed idrogeologici, andranno utilizzate tecniche di ingegneria naturalistica*; in quanto la motivazione riportata nella relazione per cui il muro di cemento sarebbe stato necessario per realizzare il locale tecnico seminterrato non trova fondamento e l'opera di contenimento è possibile (come per il resto) con tecniche di ingegneria naturalistica.

Foto 6 e 7: muro di contenimento in cemento armato.

Parere negativo alla sanatoria per le motivazioni sopra riportate, con *danno con possibilità di ripristino* e ingiunzione del ripristino,

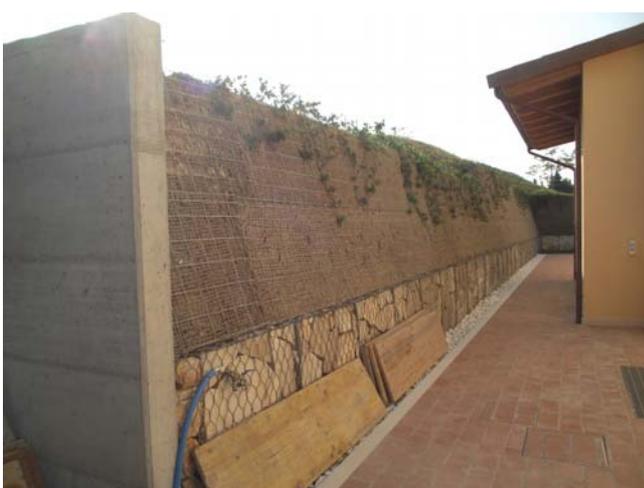
3. Per quanto concerne la terra armata, la difformità rispetto a quanto previsto nel progetto nullaostato, non è solamente legata alla diversa posizione, come descritto nella relazione, ma anche alla mancanza delle piante di specie arbustive, che dovevano essere inserite in fase di costruzione. Per quanto riguarda la diversa posizione delle terre armate rispetto al basamento costituito dalla gabbionata questa non contrasta con la normativa del Parco. Per quanto riguarda invece la mancanza delle piantine, l'opera realizzata non è conforme a quanto previsto dall'art. 3.27 del Regolamento, in quanto le Linee Guida AIPIN da questo richiamate precisano che *gli interventi a verde delle opere di sostegno devono prevedere oltre alle semine anche la messa a dimora di talee legnose e di arbusti autoctoni in zolla*.

Foto 8: terre armate realizzate senza inserimento degli arbusti autoctoni (corbezzolo, ginestra, ecc.) e con disposizione degli elementi costruttivi difforme da quanto previsto nella Tav. A 14 Rev. 4 del 07/18.

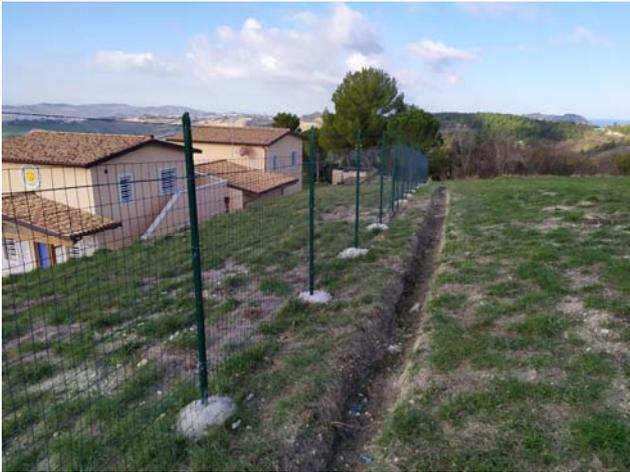
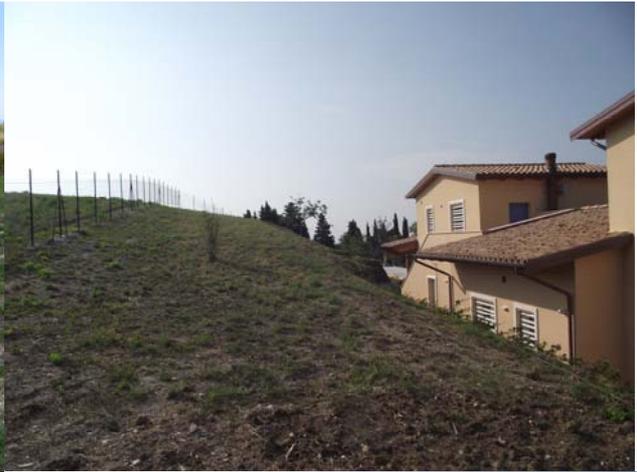
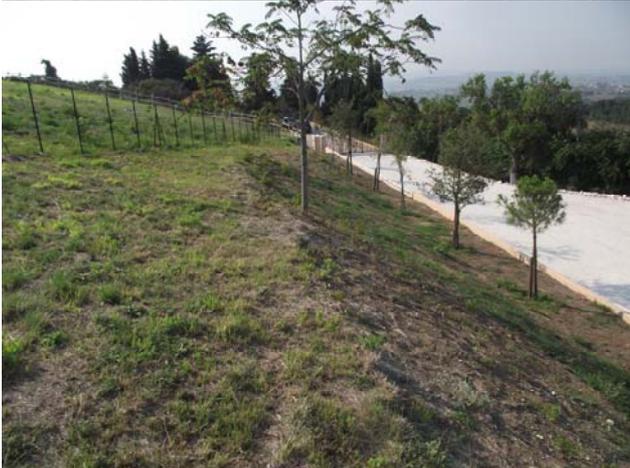
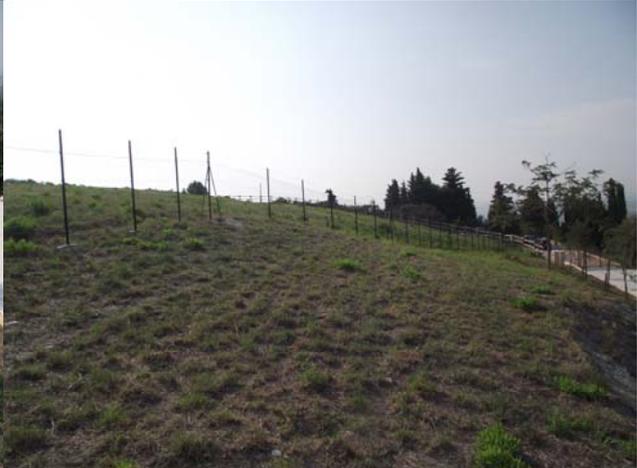
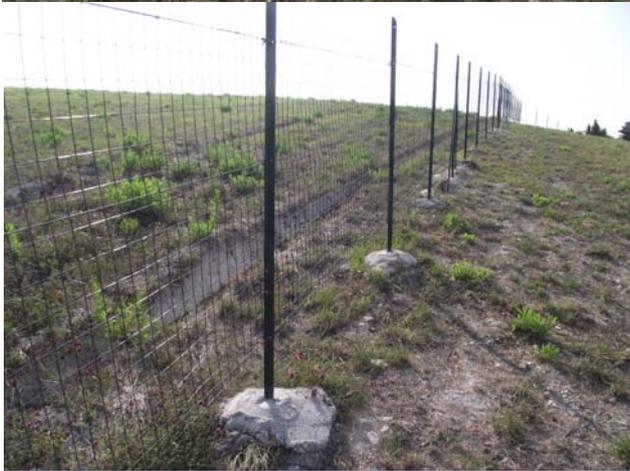
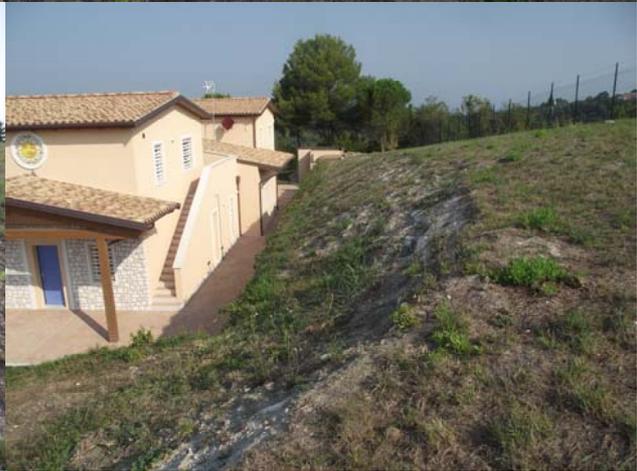
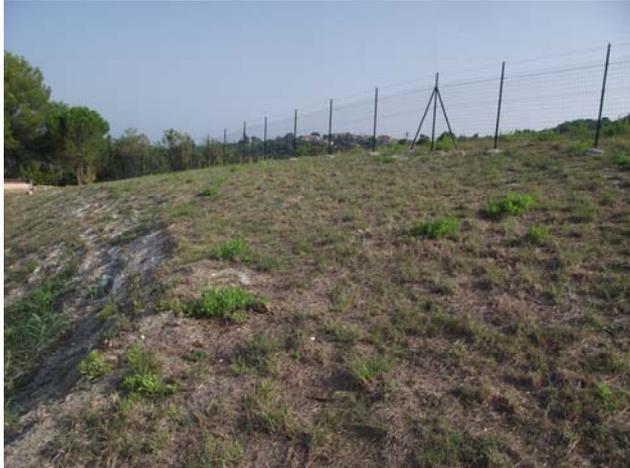
Foto da 9 a 15: recinzione realizzata con pali in ferro e plinti di cemento, ed installata diversi metri più arretrata rispetto al ciglio delle terre armate ed al cambio di pendenza, tale da interessare un'ampia porzione di prateria.

Parere negativo alla sanatoria per le motivazioni sopra riportate, con *danno con possibilità di ripristino* e ingiunzione del ripristino;

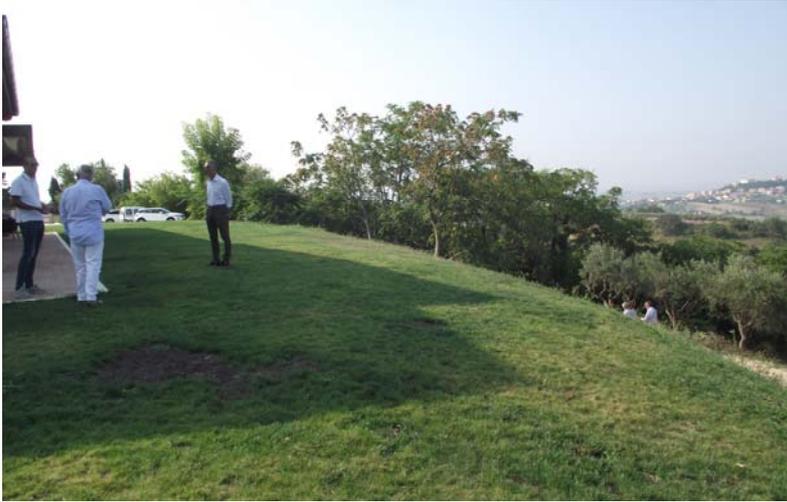
5. Per quanto concerne il “limite del giardino”, **parere positivo** alla sanatoria (presa d’atto) poiché la relazione riporta che “è stato realizzato lievemente in difformità rispetto allo stato concessionato”. Al riguardo si fa presente che senza un rilievo strumentale è impossibile verificare se gli sbancamenti siano o no superiori al limite massimo dei 2 m previsto dal Quaderno 3 del PdP e l’Ente non ha in dotazione nè gli strumenti necessari nè un bilancio adeguato a tali spese. E comunque le modifiche potrebbero essere ricomprese tra quelle irrilevanti ai sensi del comma 2-ter dell’art. 34 del D.P.R.n. 380/2001.

Foto. 16: porzione del giardino realizzata con ampiezza maggiore di quanto previsto nel progetto nullaostato.

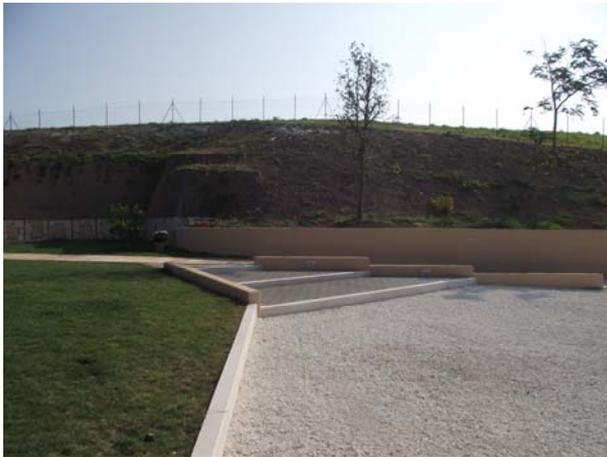
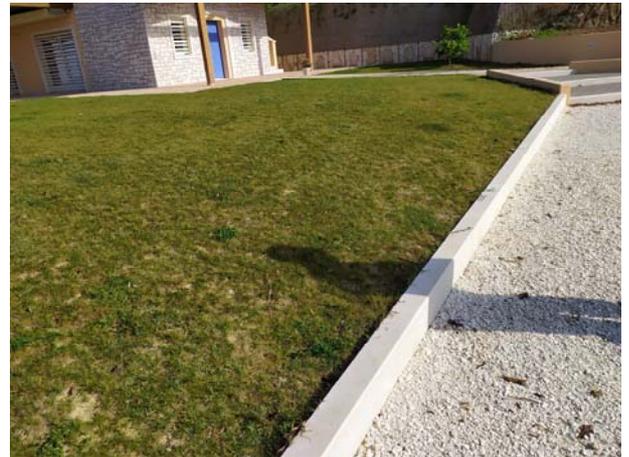
6. Per quanto concerne il cordolo tra il giardino e l’area in breccino adibita a parcheggio, **parere positivo** alla sanatoria (presa d’atto) in quanto tale cordolo non era previsto nel progetto nullaostato (rif. Tav A 19 – Colori e materiali stato di progetto) ma seppur di notevole impatto visivo, l’attuale normativa non pone un esplicito divieto a tali realizzazioni in ZTO “E”.

Foto da 17 a 18: cordoli di colore bianco tra il giardino inerbito ed il piazzale in ghiaio e cordoli in cemento di colore rosa presso l’accesso alla strada principale.

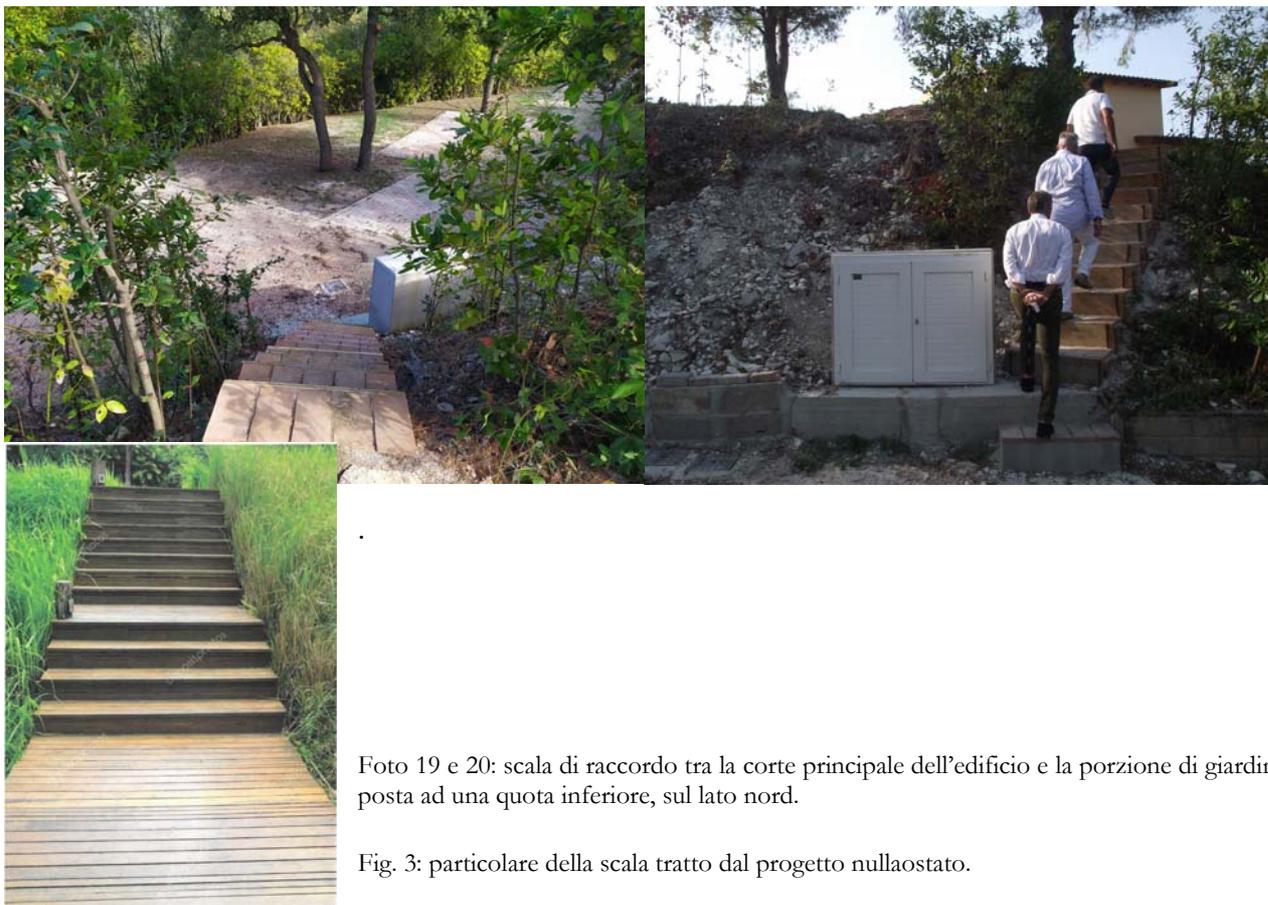
L'uso del mattone pieno è in linea con l'art. 13.1, poiché si tratta di un materiale utilizzato nella tradizione costruttiva locale, mentre il basamento in cemento a vista no.

Foto 19 e 20: scala di raccordo tra la corte principale dell'edificio e la porzione di giardino posta ad una quota inferiore, sul lato nord.

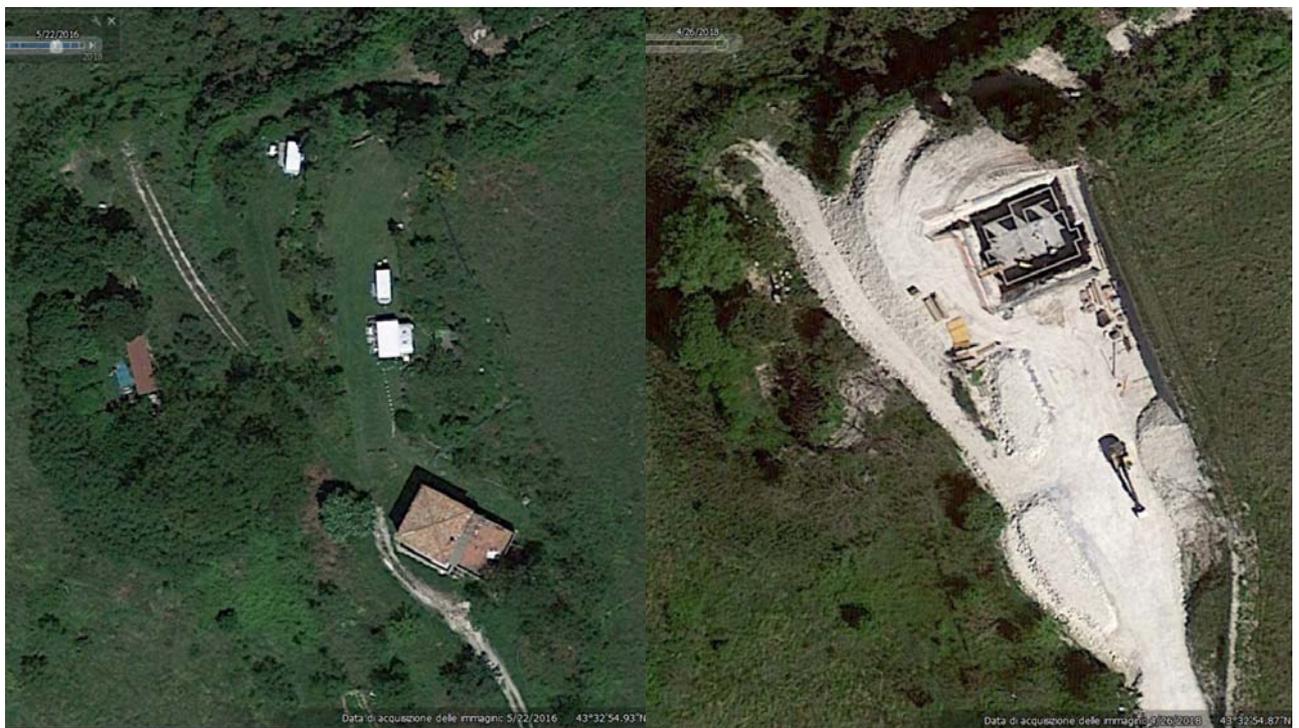
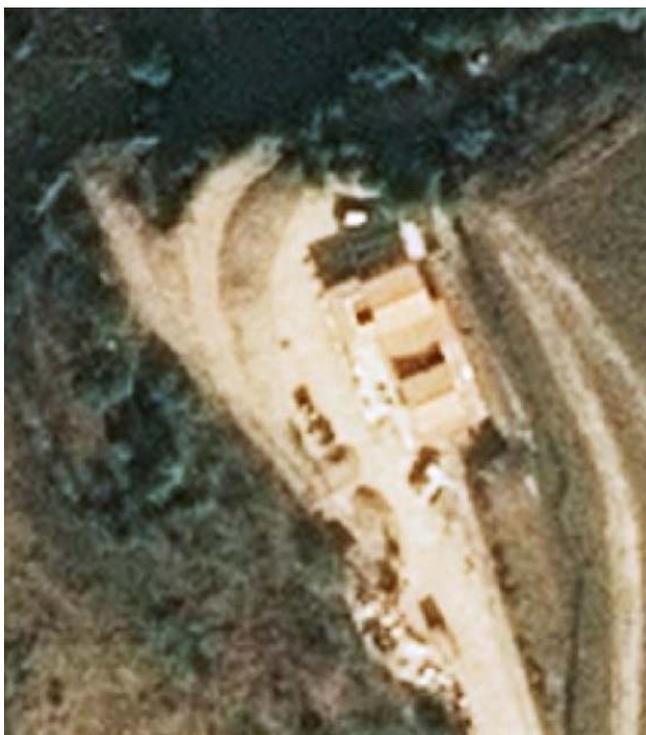
9. Per quanto riguarda i “percorsi in ghiaietto” che nella relazione vengono definiti “pedonali” ma in realtà hanno ampiezza, conformazione e tipologia dei materiali tali da essere ritenuti carrabili, si evidenzia che nel progetto nullaostato non erano previsti né scavi né riporti, né alcun tipo di intervento nell’area posta ad ovest della scarpata a valle dell’edificio: la scarpata stessa coincideva in gran parte con quella preesistente, e si raccordava con il terrazzamento sottostante, anch’esso preesistente. L’area, durante il periodo dei lavori, è stata in gran parte soggetta a riporti di rocce da scavo, come ben documentato dalle foto aeree di Google Earth. Successivamente lo stato dei luoghi ha subito ulteriori modifiche ma non è stato ripristinato: l’attuale morfologia risulta modificata rispetto a quella ante intervento, (si veda precedente punto relativo all’ampliamento del giardino), il pianoro completamente inerbito esistente a valle dell’edificio, è stato trasformato in una strada inclinata e imbrecciata; anche la porzione di scarpata a valle del pianoro preesistente, è stata rimodellata, allargando la stradina, anch’essa preesistente, che tra l’altro si trova in parte al di fuori di ogni rilievo, sia *ante* che *post* intervento;

Figure da 4 a 6: immagini tratte da Google Earth (le prime due) e da Bing (la terza), disposte in ordine temporale. Risultano evidenti movimentazioni di terreno (sbancamenti e riporti) anche in aree in cui il progetto non ne prevedeva, con alterazioni dello stato dei luoghi e delle componenti ambientali molto maggiori di quanto non fosse prevedibile per la realizzazione nel rispetto del progetto nullaostato.

- le superfici dovranno essere inerbite con semente autoctona seguendo quanto previsto dalle *Linee guida per la raccolta di seme in praterie ricche di specie* consultabile al link <http://www.daapv.unipd.it/SALVERE/LineeGuidaRaccoltaSemePraterieSeminaturali.pdf> ed in particolare con le tecniche della *raccolta per aspirazione* (pag. 11) o con le tecniche di *Raccolta di Erba verde e Fieno* (da pag. 7) (o in alternativa valutare e motivare *danno senza possibilità di ripristino*).
- la totalità delle scarpate presenti lungo entrambi i lati delle stradine, dovranno essere piantumate con specie arboree e arbustive autoctone di roverella, alaterno, corbezzolo, sorbi (degli uccellatori, domestico e ciavardello), acero campestre, ginestra, sanguinello, ginepro rosso, prugnolo, biancospino;

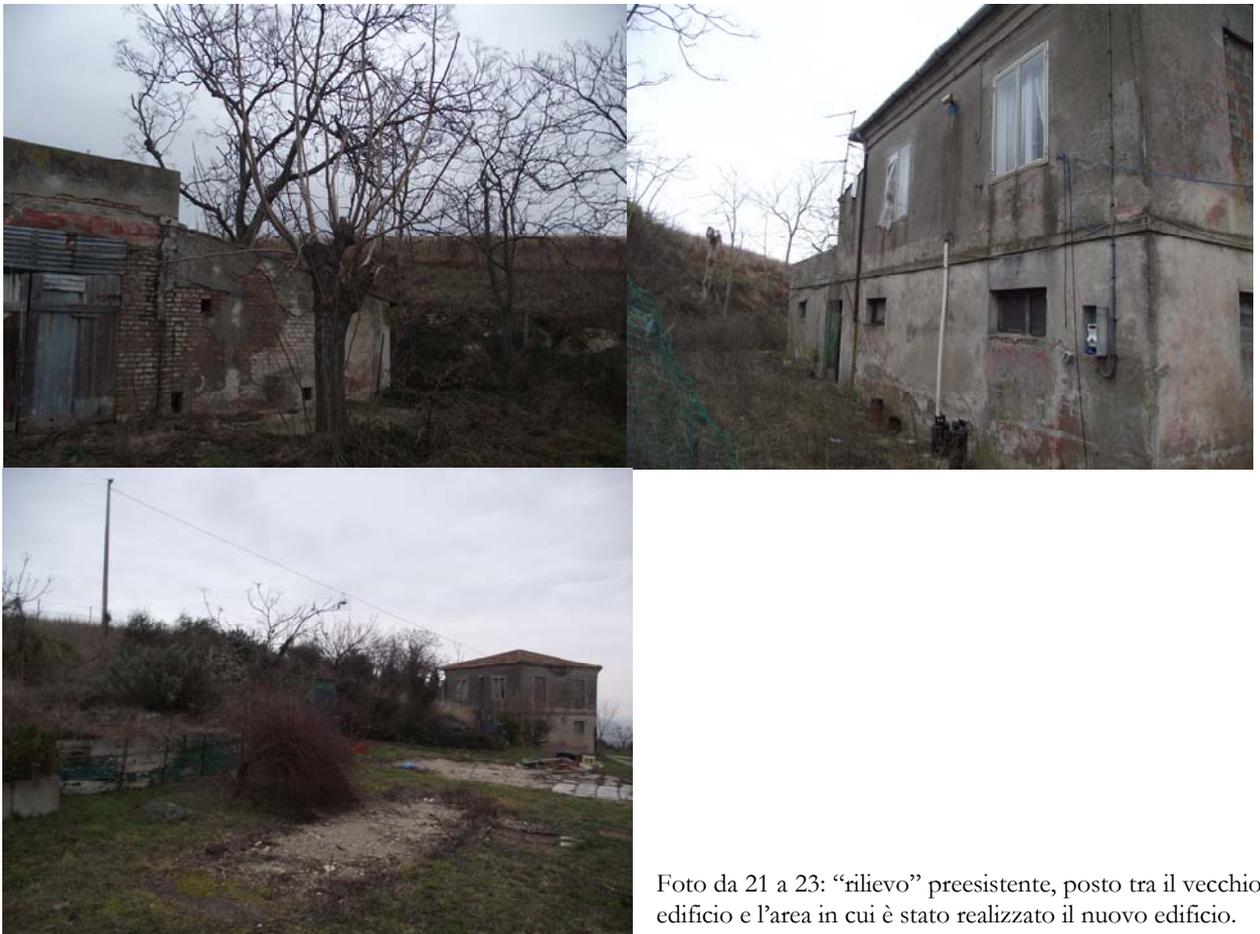
- L'andamento "curvo" del percorso inizialmente previsto in progetto, assecondava l'andamento naturale della scarpata, caratterizzato da un piccolo "rilievo" tra il pianoro in cui si trovava il vecchio edificio e quello su cui è stato realizzato il nuovo, rilievo che è stato completamente eliminato (vedi figure 9, 10 e 11 e foto da 21 a 23 riportati sotto);

Foto da 21 a 23: “rilievo” preesistente, posto tra il vecchio edificio e l’area in cui è stato realizzato il nuovo edificio.

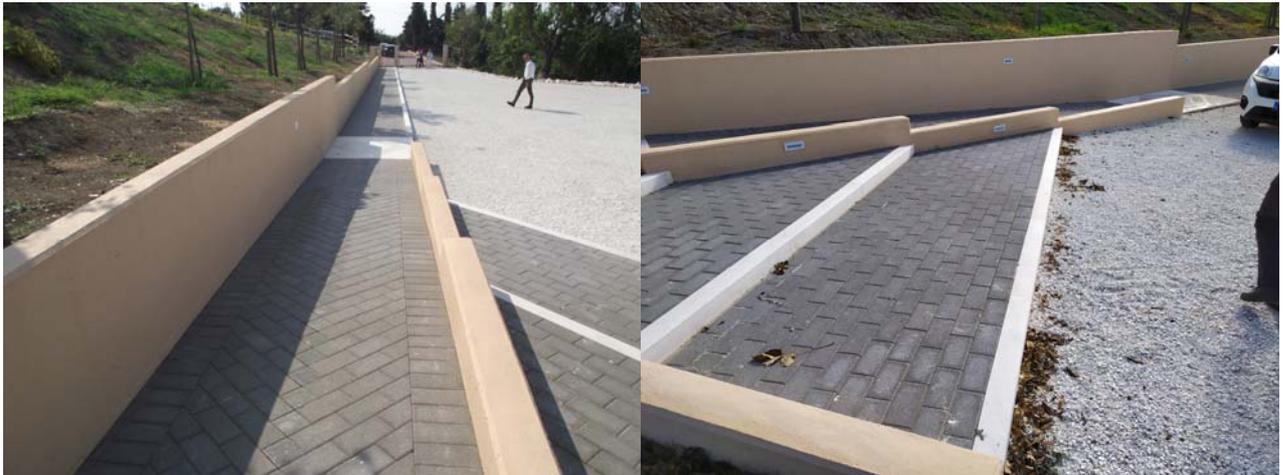
garantivano la completa mitigazione visiva (vedi stralcio della *Tav. A05b Planimetria Generale – Stato di Progetto* riportato in fig. 10);

Foto 24 e 25: camminamento pedonale dal cancello al nuovo edificio, muro laterale in cemento e muretti bassi nella porzione vicina all'abitazione.

Parere positivo alla sanatoria (presa d'atto) per quanto riguarda l'andamento diritto del camminamento anziché curvo con prescrizione di messa a dimora di piante ricadenti a mascheramento del muro di cemento e **parere negativo** alla sanatoria per quanto riguarda la pavimentazione (per tipologia e caratteristica impermeabile della stessa) con sanzione per *danno con possibilità di ripristino* e ingiunzione del ripristino con ghiaio al posto delle betonelle.

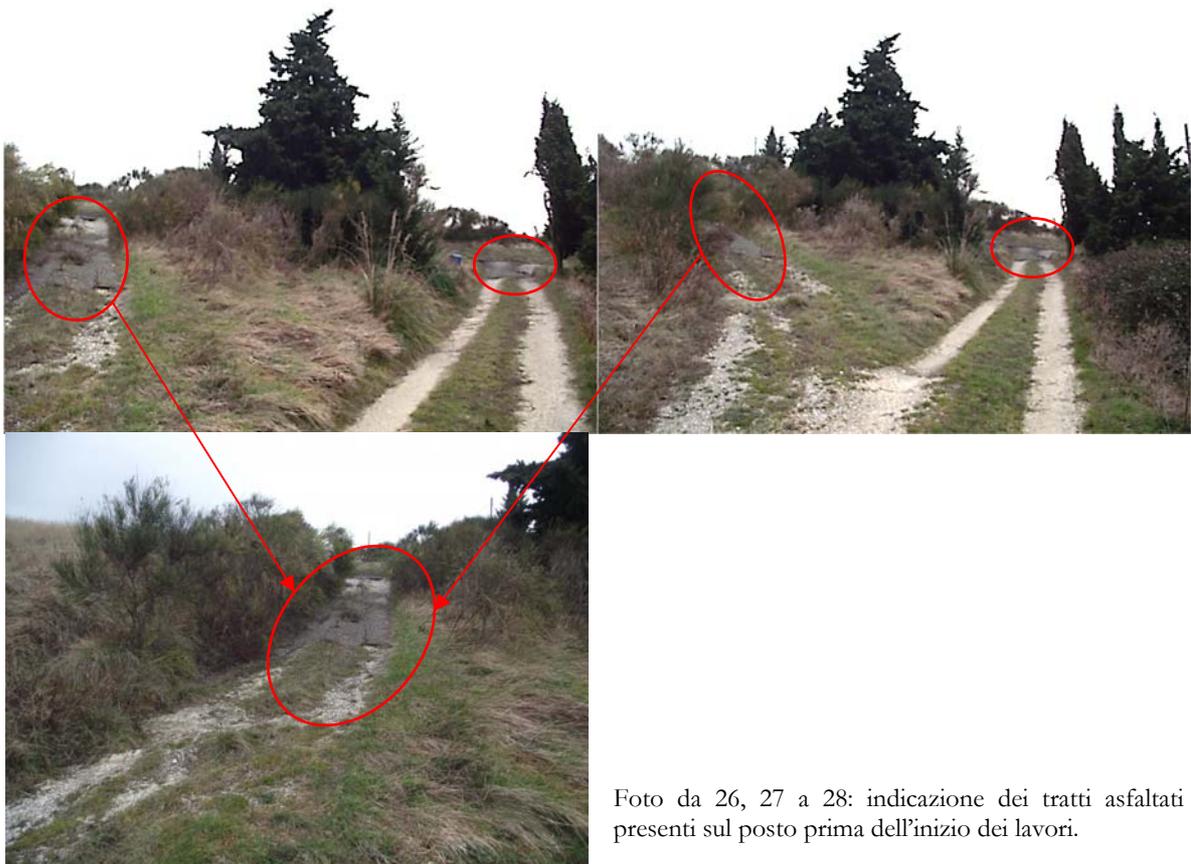
- Per quanto riguarda infine il rispetto del Regolamento all'art. 3.26 *Edilizia ecosostenibile - Permeabilità del suolo e sottrazione di suolo*, per cui *nelle zone E, di cui al Dm 1444/68, in ogni tipo di intervento va quindi rispettato il sistema della permeabilità esistente ed eventuali nuove aree impermeabili possono essere realizzate solo se strettamente necessarie all'attività agricola o compensate con la rimozione di superfici impermeabili già esistenti non più utili; in queste zone non concorrono a creare superfici impermeabili, le aree necessarie per realizzare gli interventi ammessi dal PdP e le aree destinate alla realizzazione di marciapiedi perimetrali all'edificio e le superfici con indice di permeabilità uguale o superiore all'85 %*, l'area della superficie asfaltata della viabilità originaria che sarebbe stata rimossa, a compensazione della minore permeabilità della pavimentazione in blocchetti rispetto alla pavimentazione in ghiaio, indicata nella tav. A08 “Verifica permeabilità Stato di Fatto”, viene sovrastimata, come visibile dal confronto tra lo stralcio in Fig. 12 e le foto riportate sotto;

Foto da 26, 27 a 28: indicazione dei tratti asfaltati presenti sul posto prima dell'inizio dei lavori.

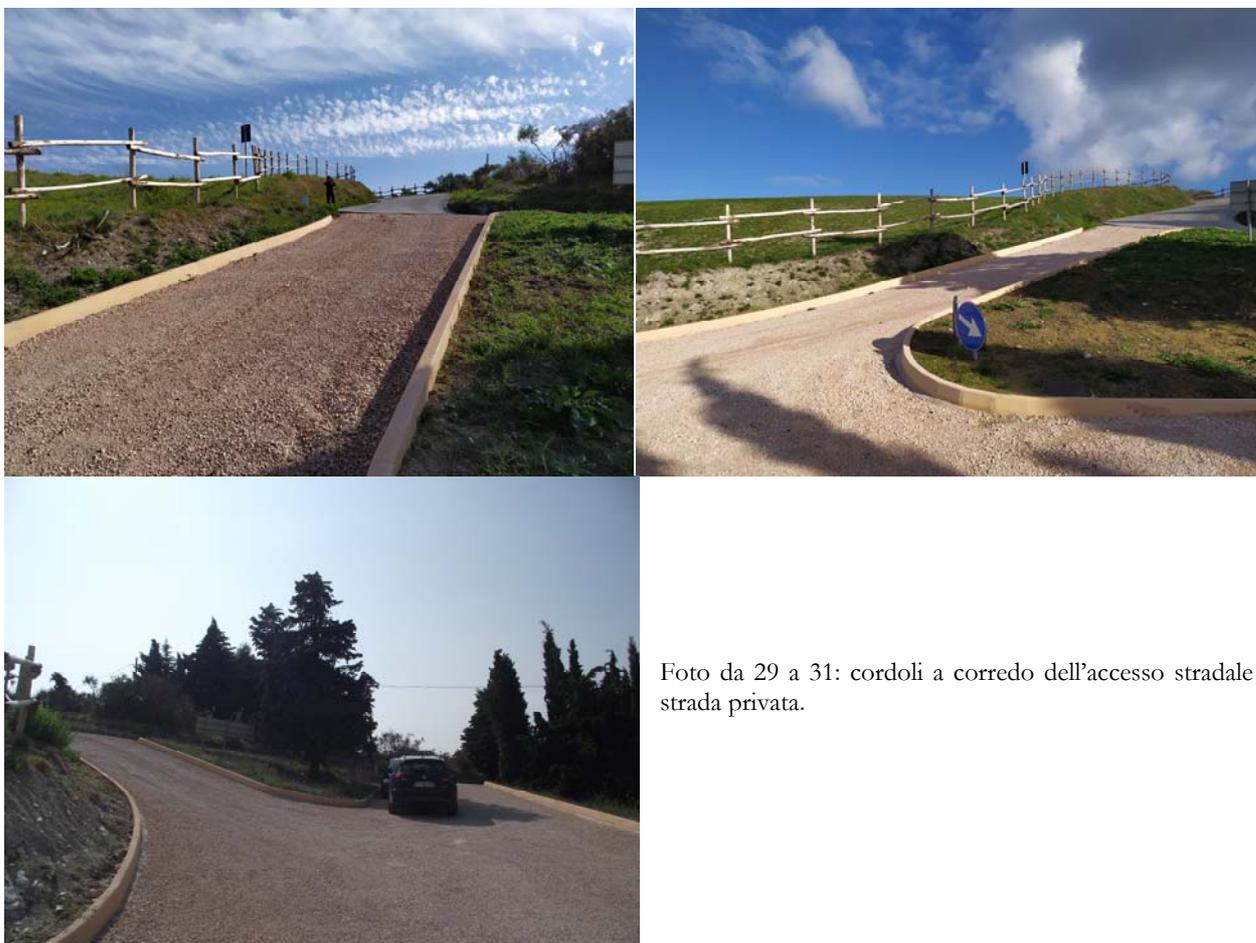
- *l'Allegato H al Regolamento, Misure per la tutela della fauna prevede per la Viabilità - Cordoli e muretti - Obbligo di prevedere interruzioni per permettere alla fauna di uscire dalla sede della carreggiata.*

Foto da 29 a 31: cordoli a corredo dell'accesso stradale e strada privata.

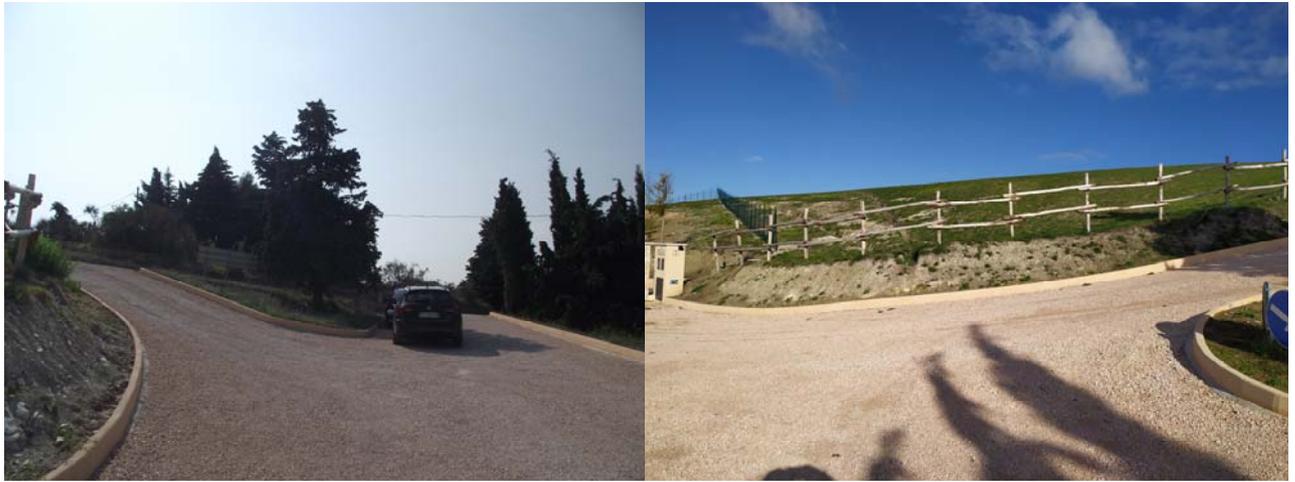
15. Eliminazione delle ginestre radicate a monte dell'accesso e nell'aiuola centrale (erroneamente indicate nel progetto originario come *Cytisus scoparius*). Al riguardo la relazione omette di evidenziare che la scarpata stessa su cui erano radicate le piante, posta subito a monte dell'accesso stradale, è stata riprofilata (figure 13 e 14),

Foto 32 e 33: rispettivamente cordoli in cemento pitturati di rosa e scarpata riprofilata.

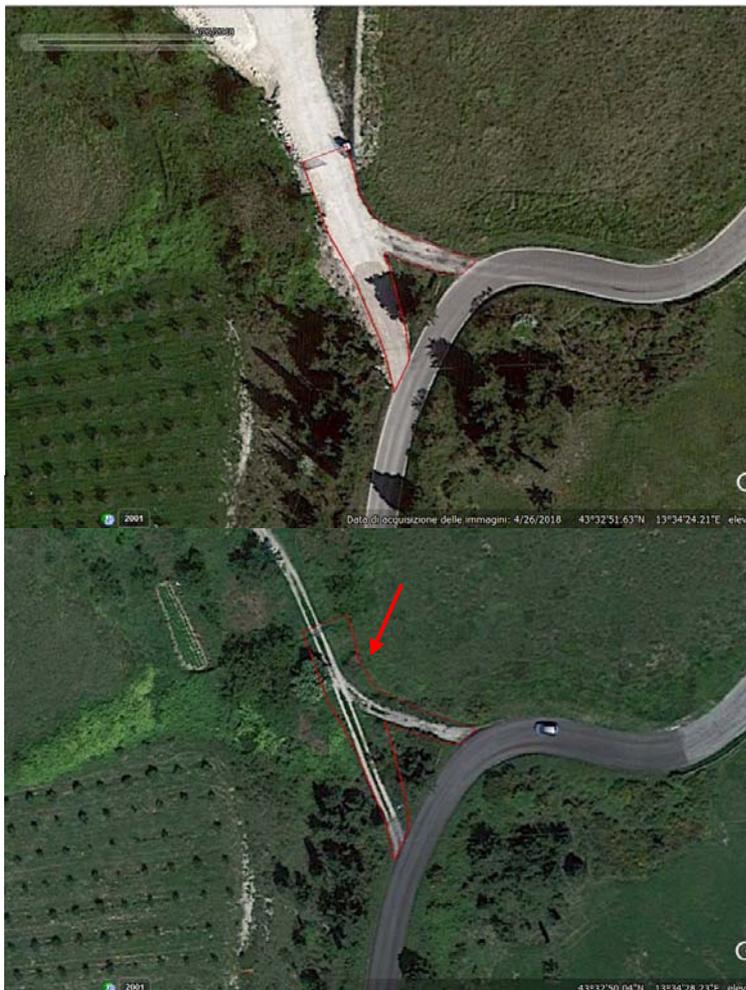
Figure 13 e 14: dal confronto delle foto aeree su Google Earth è evidente l'arretramento della scarpata.

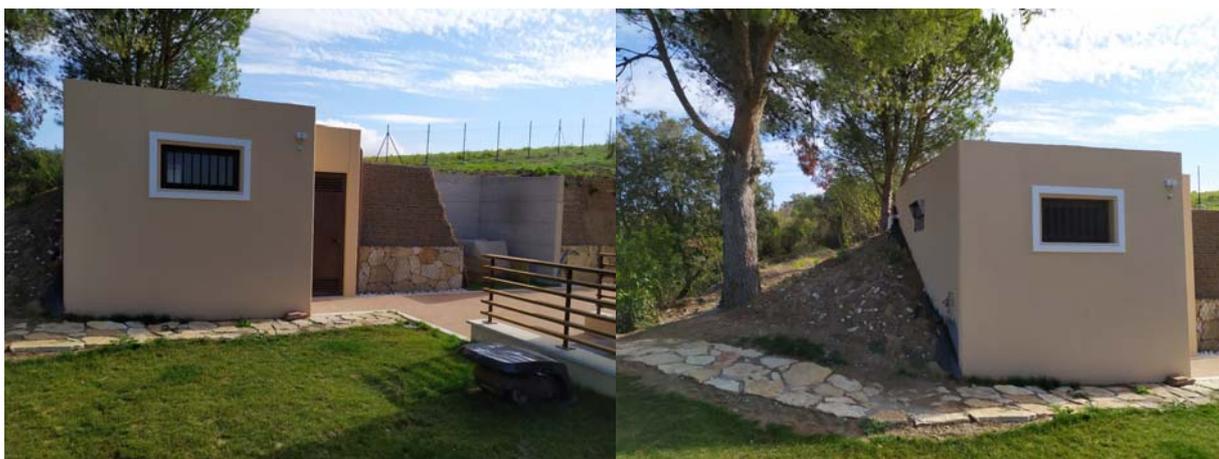
1. Per quanto riguarda la posizione attuale del locale tecnico risulta che:
 - o non rispetta il Regolamento del Parco all'art. 3.9.4 - *Realizzazione di interrati e seminterrati - Tali costruzioni non possono essere realizzate nelle zone Ri. Nelle zone Ro possono essere realizzati esclusivamente nell'area di sedime dell'immobile e se non prevedono rampe, percorsi e strade di accesso esterne all'immobile. **Nelle zone P possono essere realizzati esclusivamente nell'area di sedime dell'immobile.** (...);*

Foto 1 e 2: locale tecnico seminterrato.

Parere negativo alla sanatoria per le motivazioni sopra riportate, con sanzione per *danno con possibilità di ripristino* e ingiunzione del ripristino, che dovrà prevedere demolizione del manufatto, il ripristino dei luoghi come da progetto nullaostato e la rimozione del terreno in eccesso nell'area di pertinenza del pino il cui colletto è stato interrato.

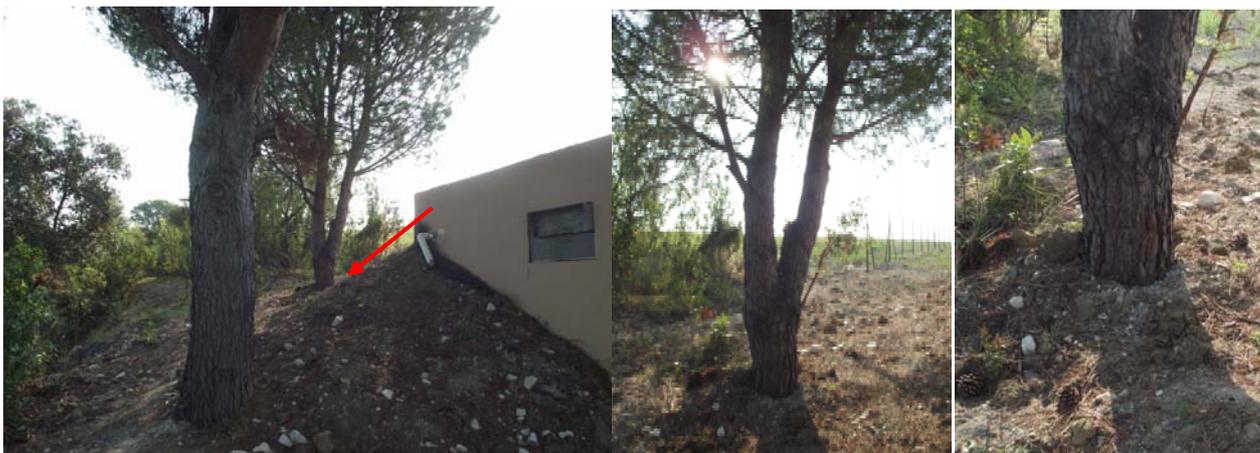
- o La posizione attuale ha comportato l'interferenza con un esemplare arboreo di Pino d'Aleppo protetto ai sensi della L.R. 6/2005 oltre che dalla normativa del Parco, che, come si può vedere nelle foto di seguito riportate, ha subito interrimento del colletto a seguito del riporto di terreno che è stato necessario per rendere "seminterrato" l'edificio; non viene quindi rispettato il Regolamento del Parco all'art. 5.5 *Aree di pertinenza delle alberature nei giardini e/o in ambito urbano* che prevede: *E' sempre vietata l'alterazione con ricoperture o sterri delle quote dei colletti delle piante interessate;*

Foto 3, 4 e 5: interrimento del colletto di un esemplare di pino d'Aleppo

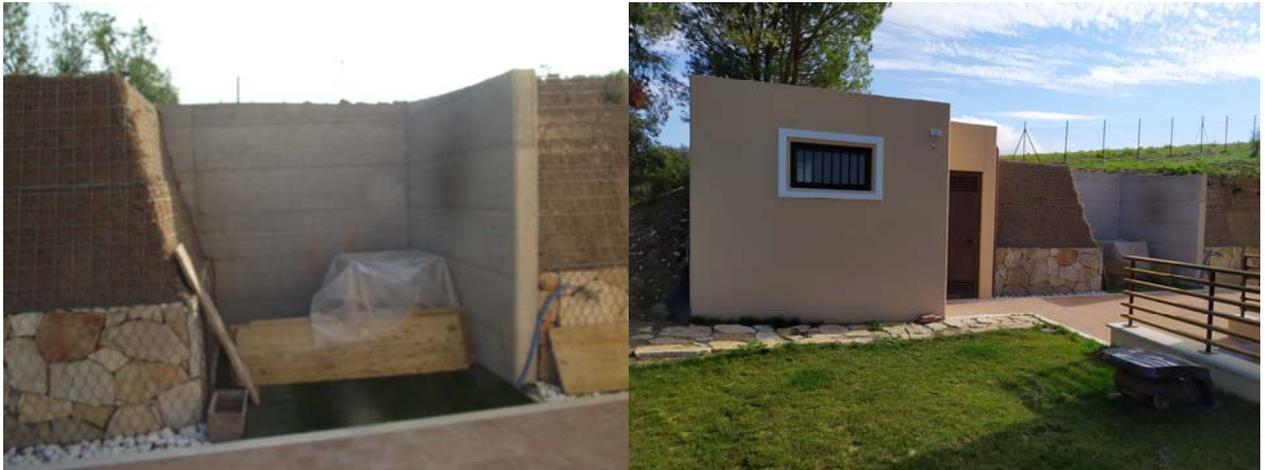
fondamento e l'opera di contenimento è possibile (come per il resto) con tecniche di ingegneria naturalistica.

Foto 6 e 7: muro di contenimento in cemento armato.

Parere negativo alla sanatoria per le motivazioni sopra riportate, con *danno con possibilità di ripristino* e ingiunzione del ripristino,

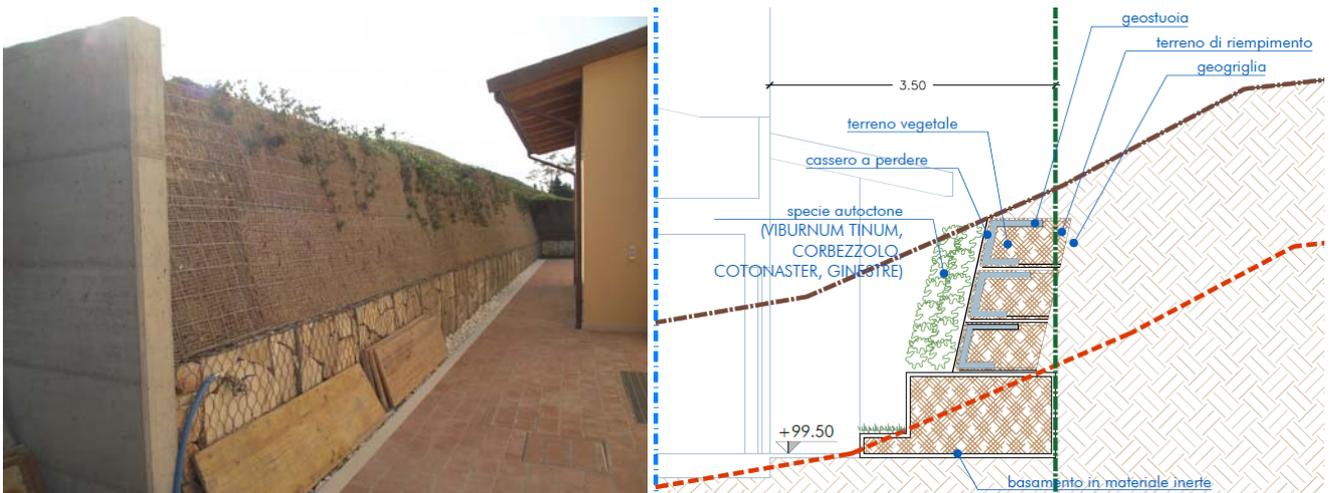
3. Per quanto concerne la terra armata, la difformità rispetto a quanto previsto nel progetto nullaostato, non è solamente legata alla diversa posizione, come descritto nella relazione, ma anche alla mancanza delle piante di specie arbustive, che dovevano essere inserite in fase di costruzione. Per quanto riguarda la diversa posizione delle terre armate rispetto al basamento costituito dalla gabbionata questa non contrasta con la normativa del Parco. Per quanto riguarda invece la mancanza delle piantine, l'opera realizzata non è conforme a quanto previsto dall'art. 3.27 del Regolamento, in quanto le Linee Guida AIPIN da questo richiamate precisano che *gli interventi a verde delle opere di sostegno devono prevedere oltre alle semine anche la messa a dimora di talee legnose e di arbusti autoctoni in zolla*.

Foto 8: terre armate realizzate senza inserimento degli arbusti autoctoni (corbezzolo, ginestra, ecc.) e con disposizione degli elementi costruttivi difforme da quanto previsto nella Tav. A 14 Rev. 4 del 07/18.

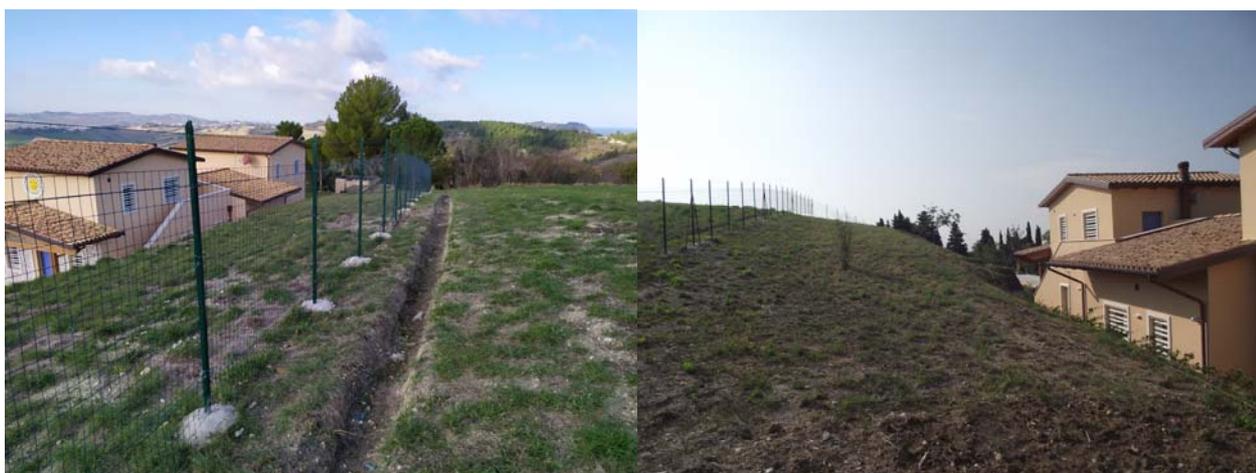
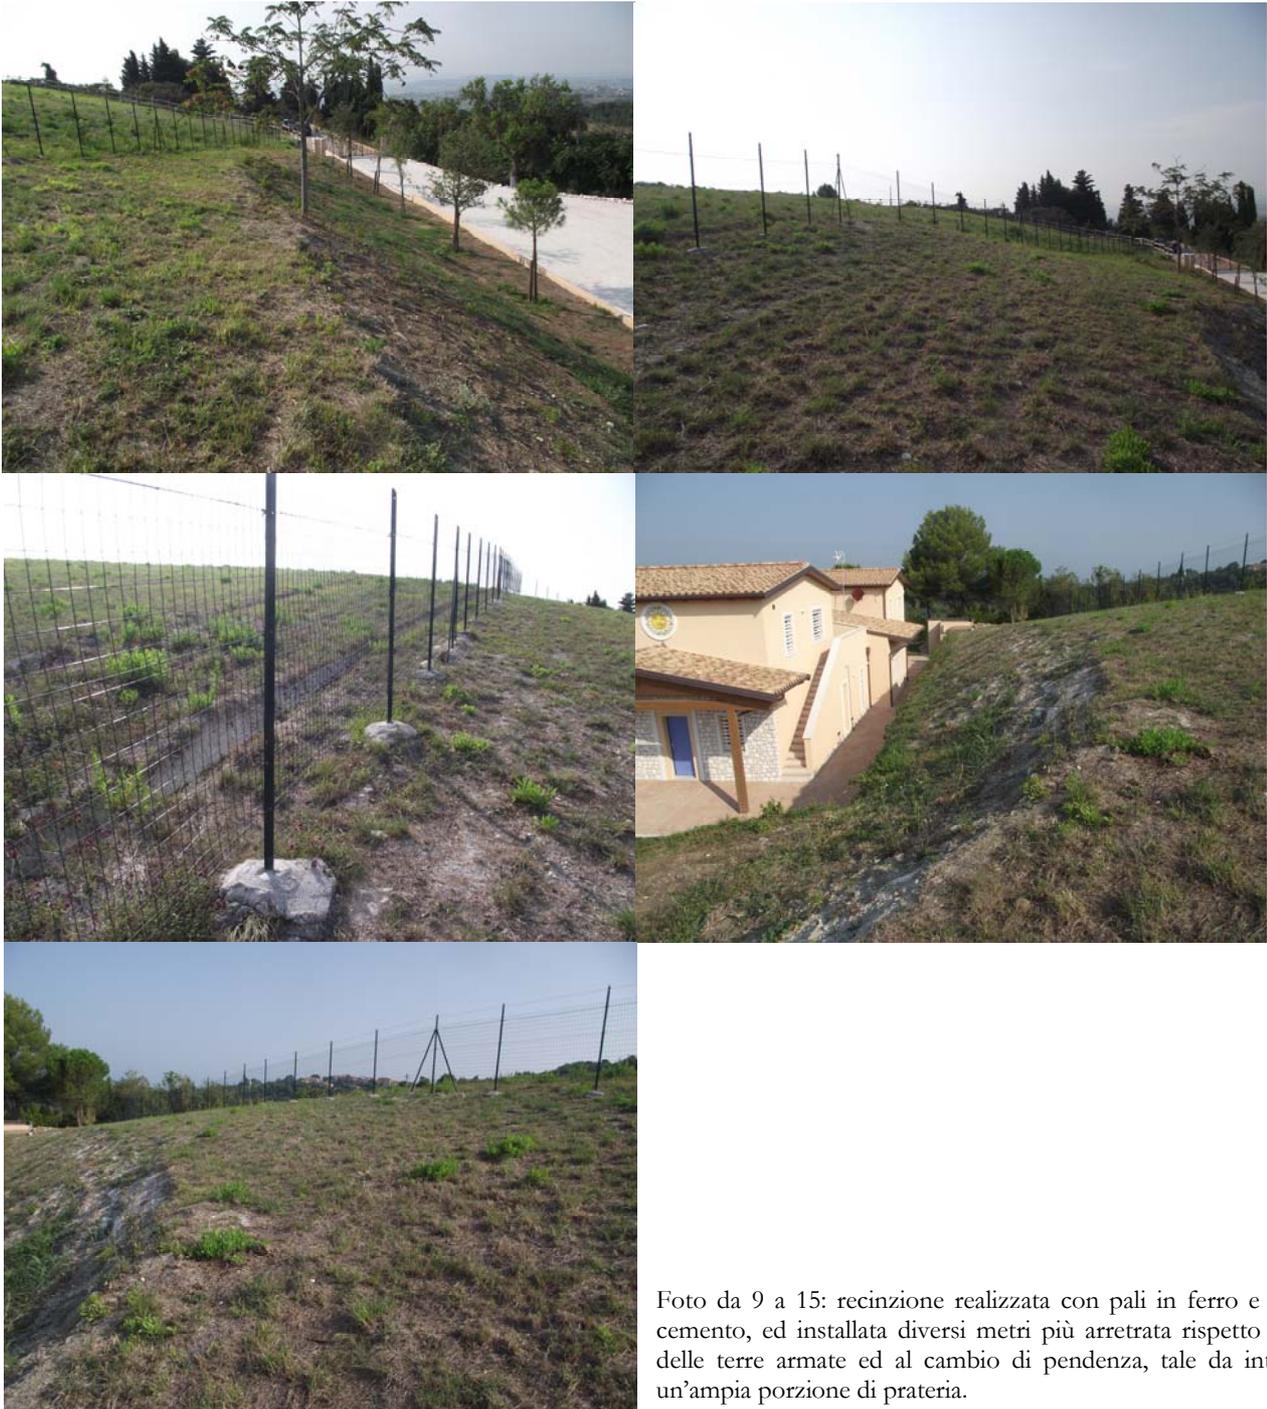
Foto da 9 a 15: recinzione realizzata con pali in ferro e plinti di cemento, ed installata diversi metri più arretrata rispetto al ciglio delle terre armate ed al cambio di pendenza, tale da interessare un'ampia porzione di prateria.

Parere negativo alla sanatoria per le motivazioni sopra riportate, con *danno con possibilità di ripristino* e ingiunzione del ripristino;

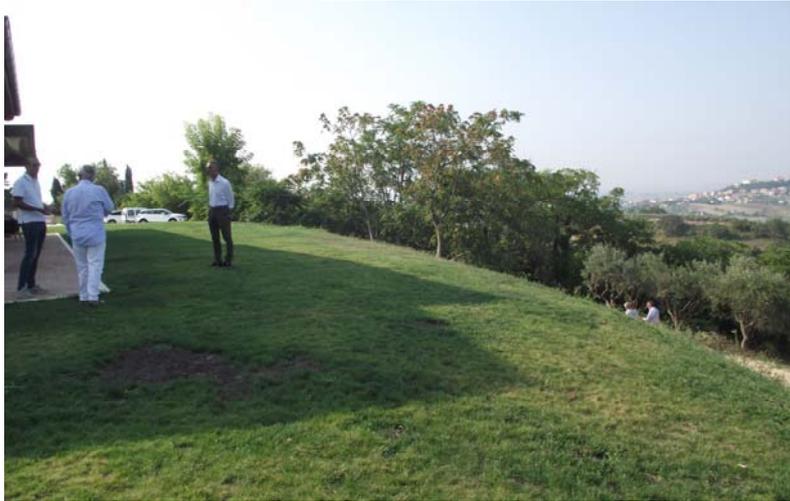
5. Per quanto concerne il “limite del giardino”, **parere positivo** alla sanatoria (presa d'atto) poichè la relazione riporta che “è stato realizzato lievemente in difformità rispetto allo stato concessionato”. Al riguardo si fa presente che senza un rilievo strumentale è impossibile verificare se gli sbancamenti siano o no superiori al limite massimo dei 2 m previsto dal Quaderno 3 del PdP e l'Ente non ha in dotazione nè gli strumenti necessari nè un bilancio adeguato a tali spese. E comunque le modifiche potrebbero essere ricomprese tra quelle irrilevanti ai sensi del comma 2-ter dell'art. 34 del D.P.R.n. 380/2001.

Foto. 16: porzione del giardino realizzata con ampiezza maggiore di quanto previsto nel progetto nullaostato.
