ENTE DEL PARCO DEL CONERO
Via Peschiera n. 30
60020 SIROLO (AN)

DETERMINAZIONE DIRETTORIALE

N. 13 P

Progetto: “Permesso di costruire per demolizione e ricostruzione di edificio con aumento entro il 40 per cento della volumetria esistente ai sensi dell'art. 2 commi 1 e 2 lettera b della L.R. n. 19/2010 (Piano Casa) e spostamento dell'area di sedime della nuova costruzione entro ml 50 rispetto a quella esistente; cambio di destinazione in due unità di civile abitazione, realizzazione di un interrato ad uso cantina, realizzazione di un pergolato con copertura non rigida e installazione dei pannelli solari sulla corte di proprietà - frazione Poggio 98/a – 60129 Ancona – SANATORIA.”.

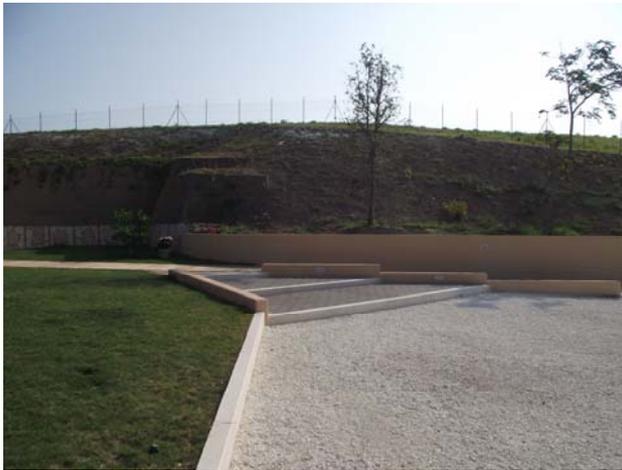
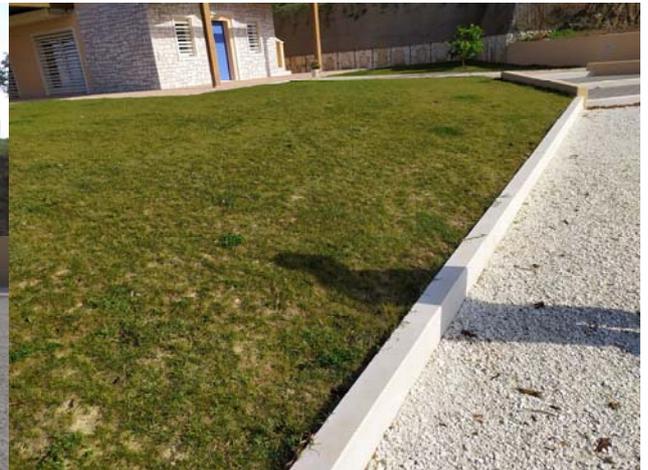
6. Per quanto concerne il cordolo tra il giardino e l'area in breccino adibita a parcheggio, **parere positivo** alla sanatoria (presa d'atto) in quanto tale cordolo non era previsto nel progetto nullaostato (rif. Tav A 19 – Colori e materiali stato di progetto) ma seppur di notevole impatto visivo, l'attuale normativa non pone un esplicito divieto a tali realizzazioni in ZTO "E".

Foto da 17 a 18: cordoli di colore bianco tra il giardino inerbito ed il piazzale in ghiaino e cordoli in cemento di colore rosa presso l'accesso alla strada principale.

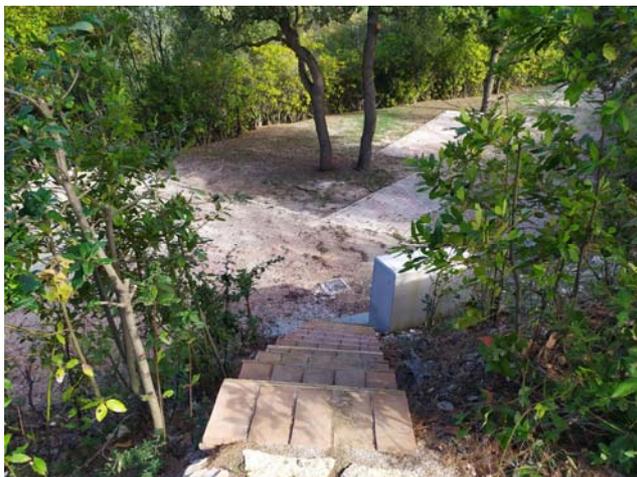
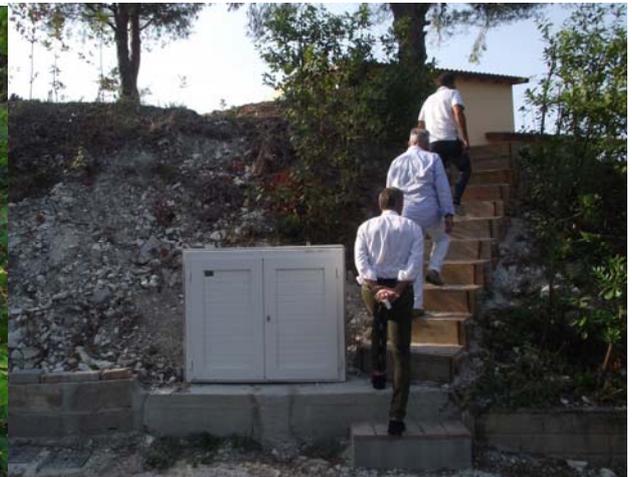
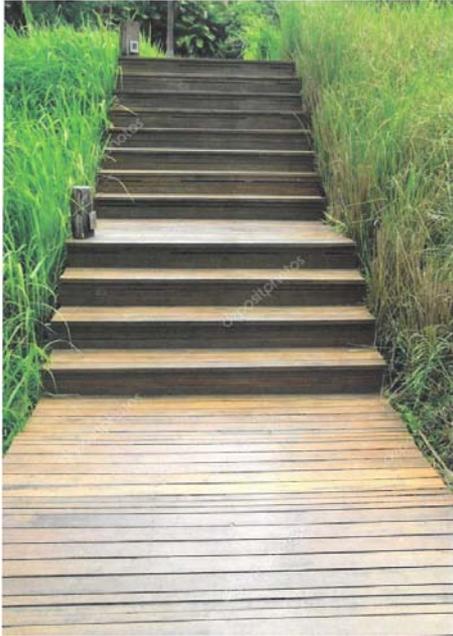
7. Per quanto concerne la scala esterna sul lato nord-nordovest questa è stata realizzata, oltre che con andamento difforme, anche con materiali difformi rispetto a quanto nullaostato, e la documentazione presentata non fa menzione di questa seconda difformità. Detta scala presenta struttura in cemento (basamento) e muratura di mattoni pieni, anziché in legno.

Foto 19 e 20: scala di raccordo tra la corte principale dell'edificio e la porzione di giardino posta ad una quota inferiore, sul lato nord.

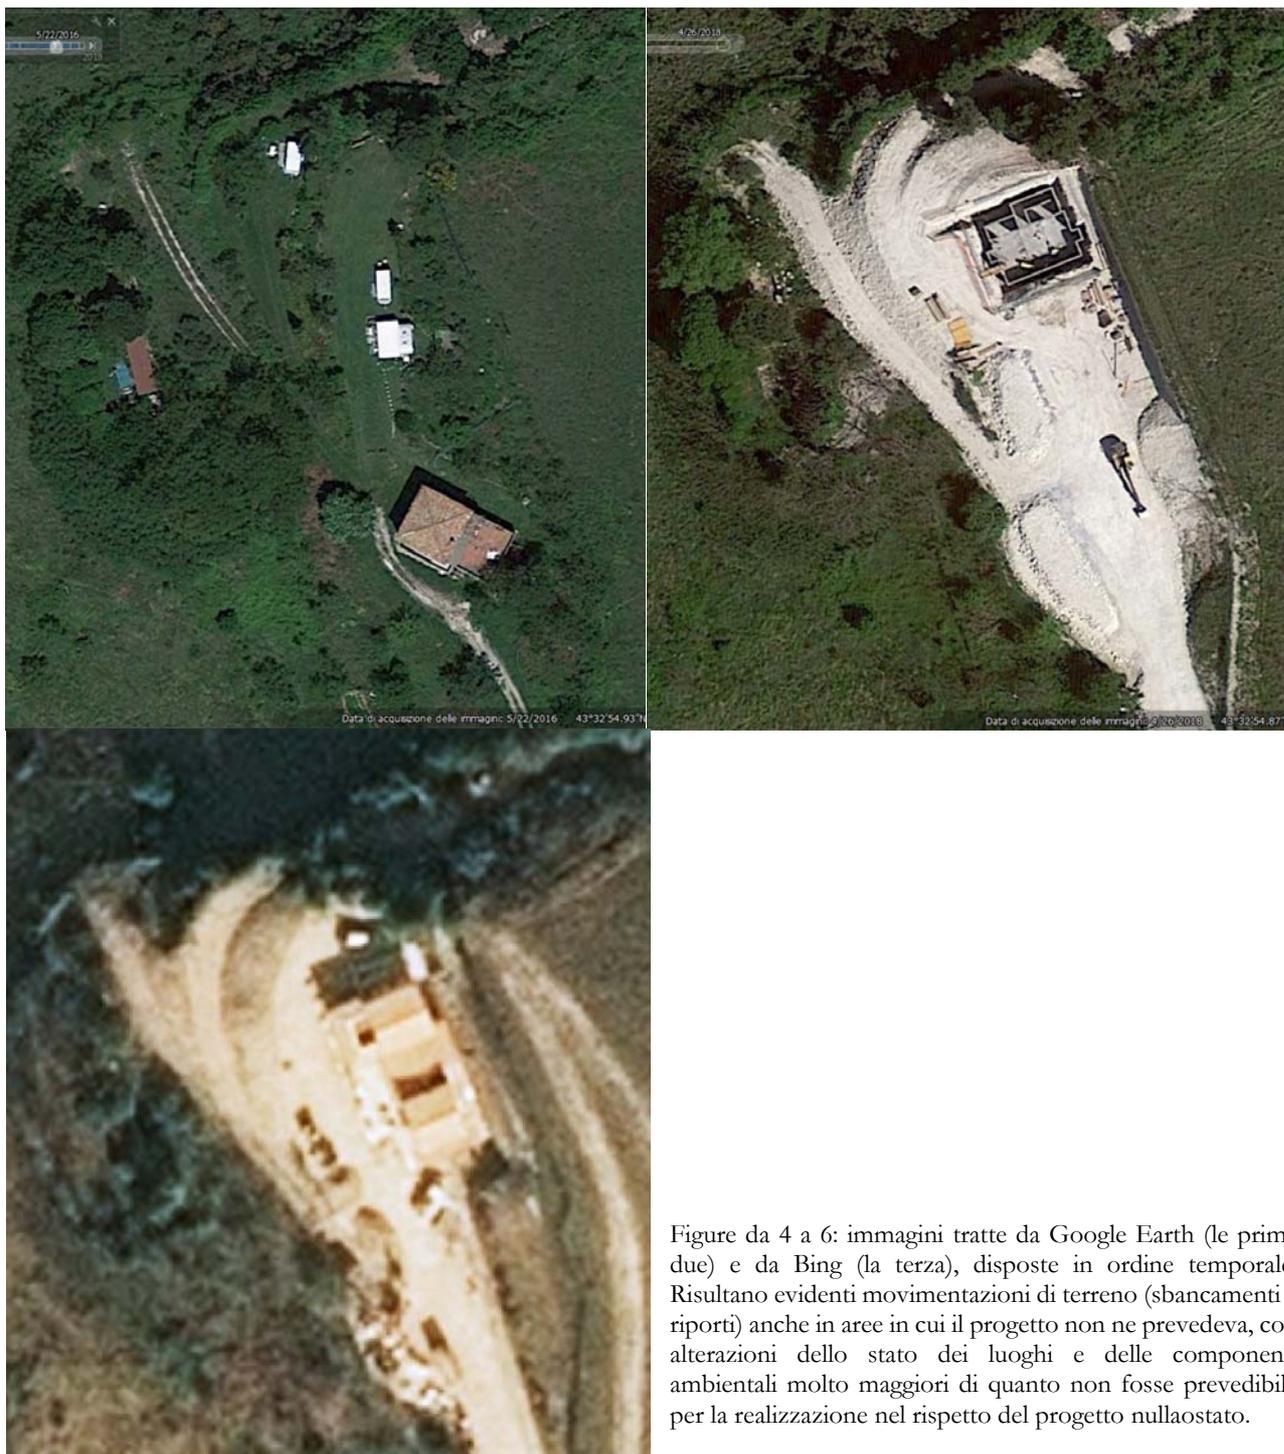
9. Per quanto riguarda i "percorsi in ghiaietto" che nella relazione vengono definiti "pedonali" ma in realtà hanno ampiezza, conformazione e tipologia dei materiali tali da essere ritenuti carrabili, si evidenzia che nel progetto nullaostato non erano previsti né scavi né riporti, né alcun tipo di intervento nell'area posta ad ovest della scarpata a valle dell'edificio: la scarpata stessa coincideva in gran parte con quella preesistente, e si raccordava con il terrazzamento sottostante, anch'esso preesistente. L'area, durante il periodo dei lavori, è stata in gran parte soggetta a riporti di rocce da scavo, come ben documentato dalle foto aeree di Google Earth. Successivamente lo stato dei luoghi ha subito ulteriori modifiche ma non è stato ripristinato: l'attuale morfologia risulta modificata rispetto a quella ante intervento, (si veda precedente punto relativo all'ampliamento del giardino), il pianoro completamente inerbito esistente a valle dell'edificio, è stato trasformato in una strada inclinata e imbrecciata; anche la porzione di scarpata a valle del pianoro preesistente, è stata rimodellata, allargando la stradina, anch'essa preesistente, che tra l'altro si trova in parte al di fuori di ogni rilievo, sia *ante* che *post* intervento;

Figure da 4 a 6: immagini tratte da Google Earth (le prime due) e da Bing (la terza), disposte in ordine temporale. Risultano evidenti movimentazioni di terreno (sbancamenti e riporti) anche in aree in cui il progetto non ne prevedeva, con alterazioni dello stato dei luoghi e delle componenti ambientali molto maggiori di quanto non fosse prevedibile per la realizzazione nel rispetto del progetto nullaostato.

- le superfici dovranno essere inerbite con semente autoctona seguendo quanto previsto dalle *Linee guida per la raccolta di seme in praterie ricche di specie* consultabile al link <http://www.daapv.unipd.it/SALVERE/LineeGuidaRaccoltaSemePraterieSeminaturali.pdf> ed in particolare con le tecniche della *raccolta per aspirazione* (pag. 11) o con le tecniche di *Raccolta di Erba verde e Fieno* (da pag. 7) (o in alternativa valutare e motivare *danno senza possibilità di ripristino*).
- la totalità delle scarpate presenti lungo entrambi i lati delle stradine, dovranno essere piantumate con specie arboree e arbustive autoctone di roverella, alaterno, corbezzolo, sorbi (degli uccellatori, domestico e ciavardello), acero campestre, ginestra, sanguinello, ginepro rosso, prugnolo, biancospino;

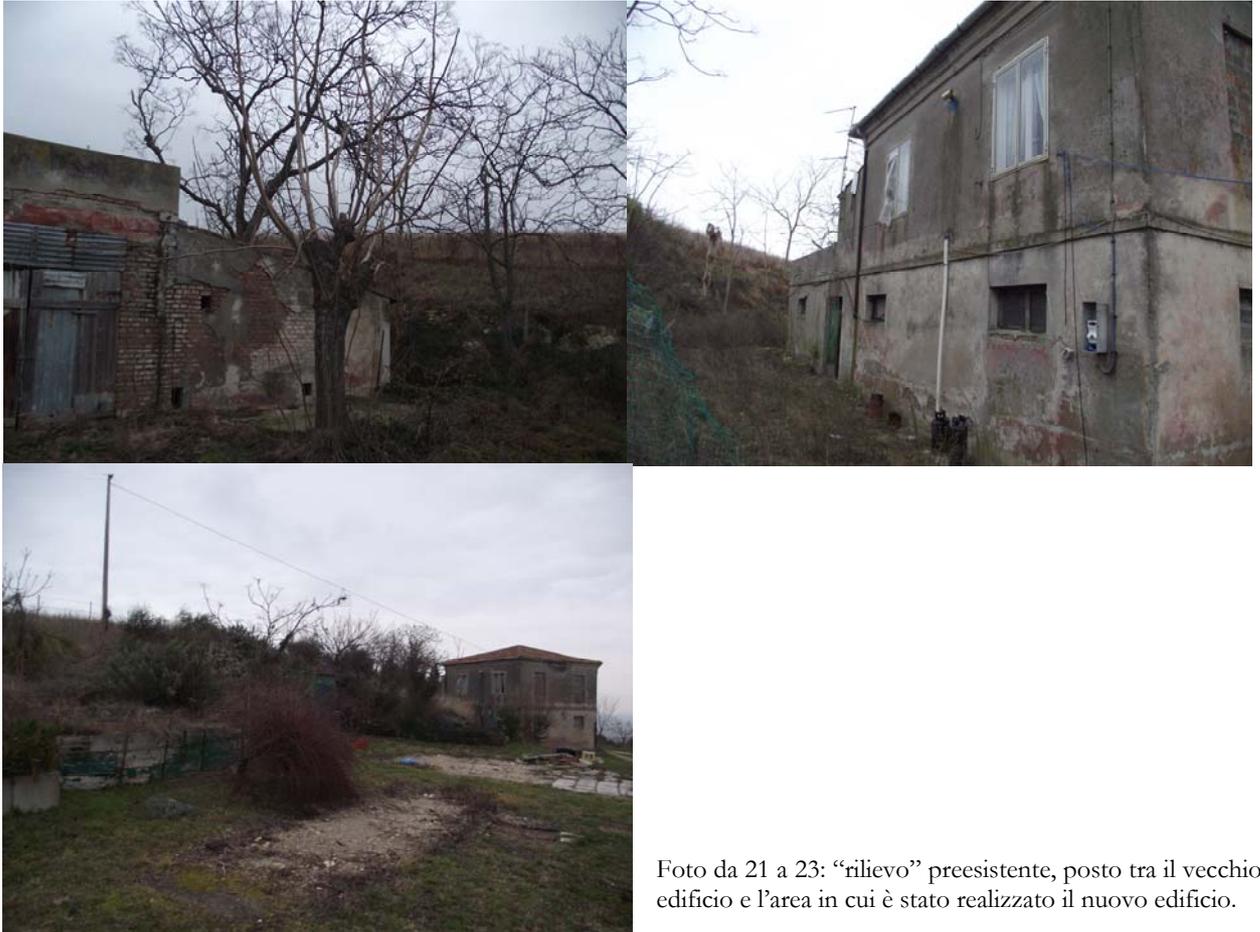
- L'andamento "curvo" del percorso inizialmente previsto in progetto, assecondava l'andamento naturale della scarpata, caratterizzato da un piccolo "rilievo" tra il pianoro in cui si trovava il vecchio edificio e quello su cui è stato realizzato il nuovo, rilievo che è stato completamente eliminato (vedi figure 9, 10 e 11 e foto da 21 a 23 riportati sotto);

Foto da 21 a 23: “rilievo” preesistente, posto tra il vecchio edificio e l’area in cui è stato realizzato il nuovo edificio.

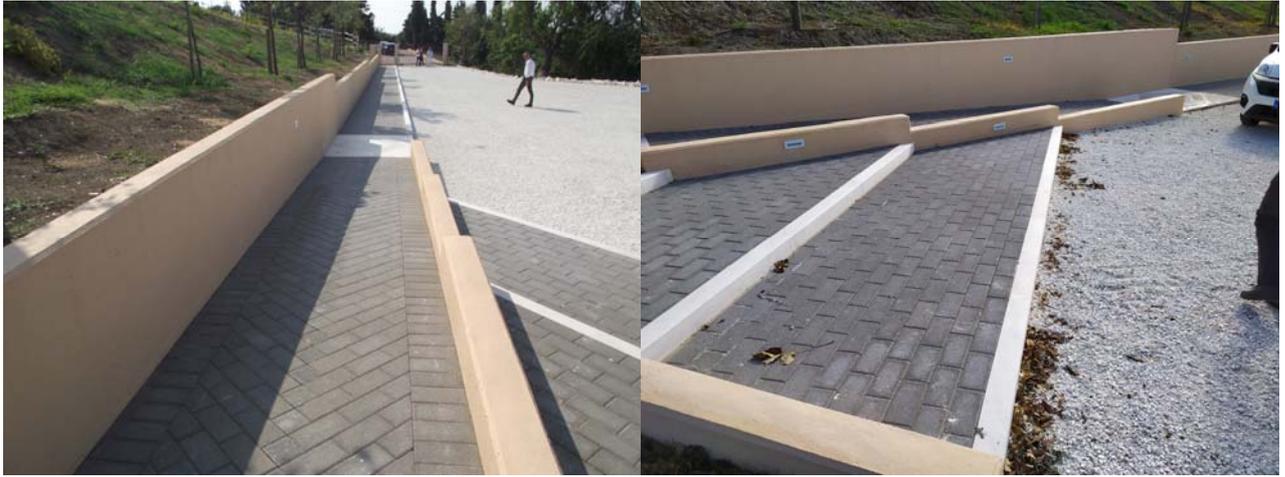
- Il muro in cemento che attualmente costeggia interamente il camminamento, nel progetto nullaostato aveva dimensioni più contenute, per la porzione fuori terra, tanto da essere indicato come “cordolo in pietra” (vedi stralcio *tav. A14 rev. 4 del luglio 2018 - Sezioni e particolari costruttivi opere di sistemazione con ingegneria naturalistica stato di progetto* riportato in fig. 7) e, ad esclusione del solo tratto in prossimità del cancello, si discostava dal camminamento per quasi la totalità del tracciato, a delimitare un’aiuola laterale in cui le fitte piantumazioni di arbusti previste, ne garantivano la completa mitigazione visiva (vedi stralcio della *Tav. A05b Planimetria Generale – Stato di Progetto* riportato in fig. 10);

Foto 24 e 25: camminamento pedonale dal cancello al nuovo edificio, muro laterale in cemento e muretti bassi nella porzione vicina all'abitazione.

Parere positivo alla sanatoria (presa d'atto) per quanto riguarda l'andamento diritto del camminamento anziché curvo con prescrizione di messa a dimora di piante ricadenti a mascheramento del muro di cemento e **parere negativo** alla sanatoria per quanto riguarda la pavimentazione (per tipologia e caratteristica impermeabile della stessa) con sanzione per *danno con possibilità di ripristino* e ingiunzione del ripristino con ghiaio al posto delle betonelle.

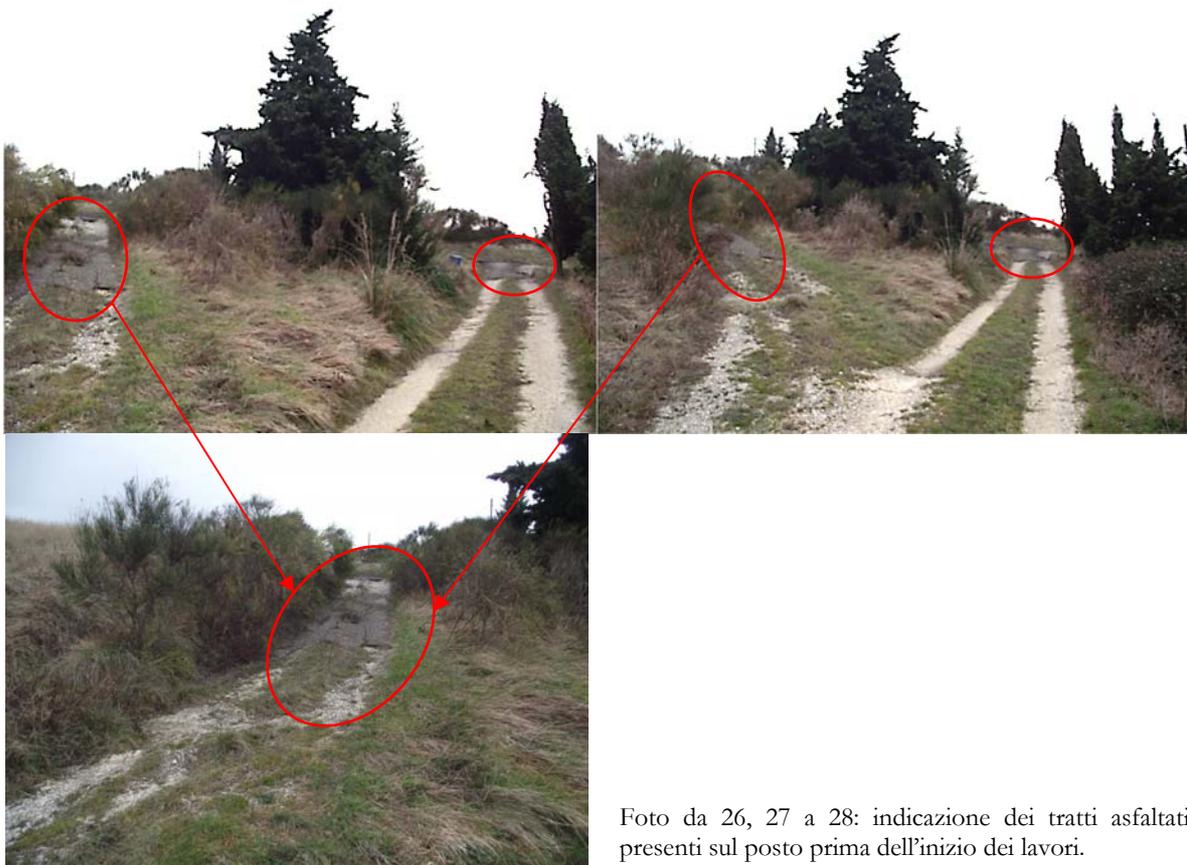
Foto da 26, 27 a 28: indicazione dei tratti asfaltati presenti sul posto prima dell'inizio dei lavori.

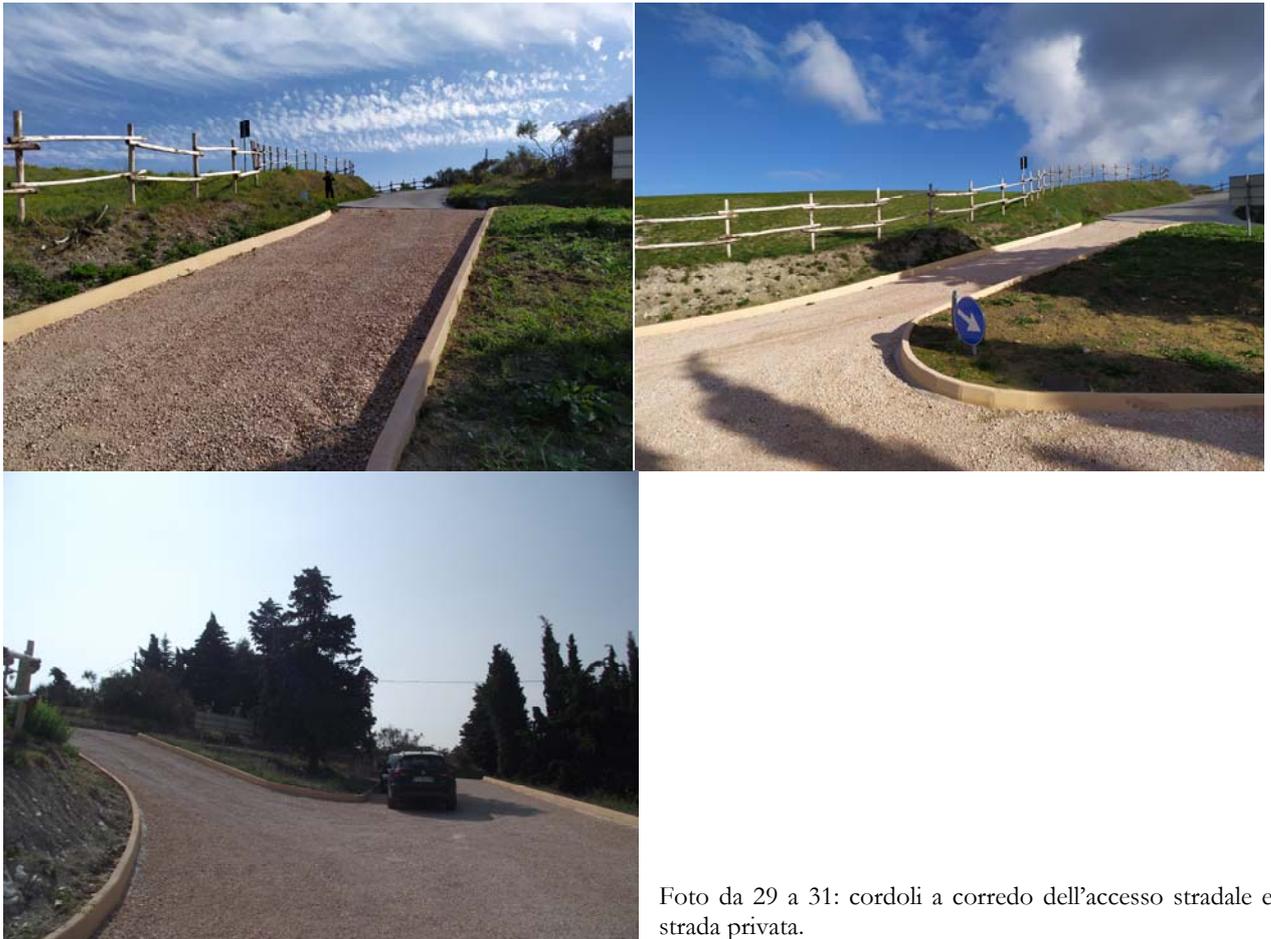
Foto da 29 a 31: cordoli a corredo dell'accesso stradale e strada privata.

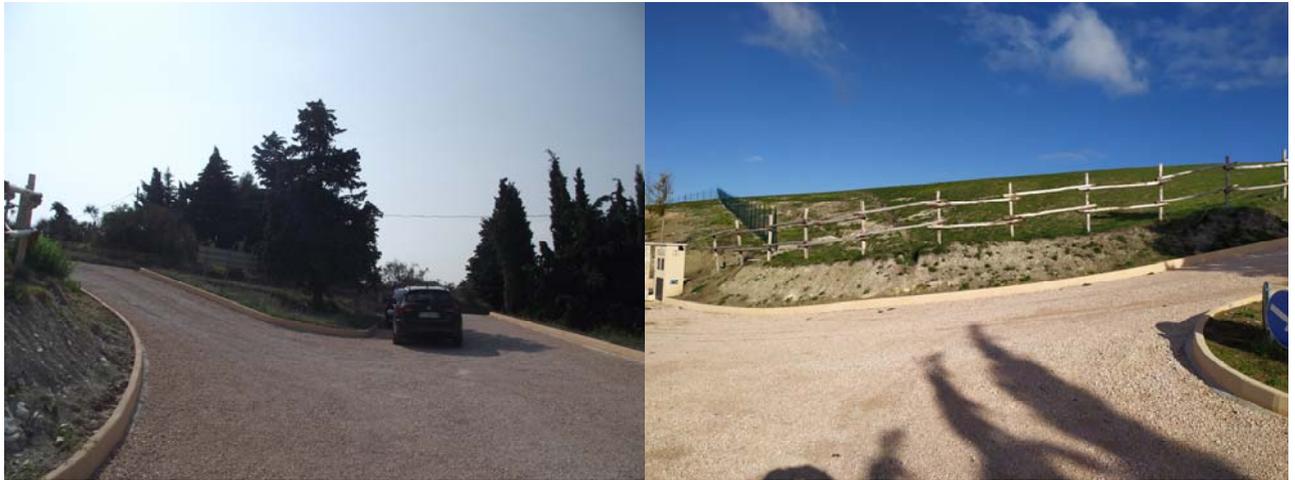
Foto 32 e 33: rispettivamente cordoli in cemento pitturati di rosa e scarpata riprofilata.

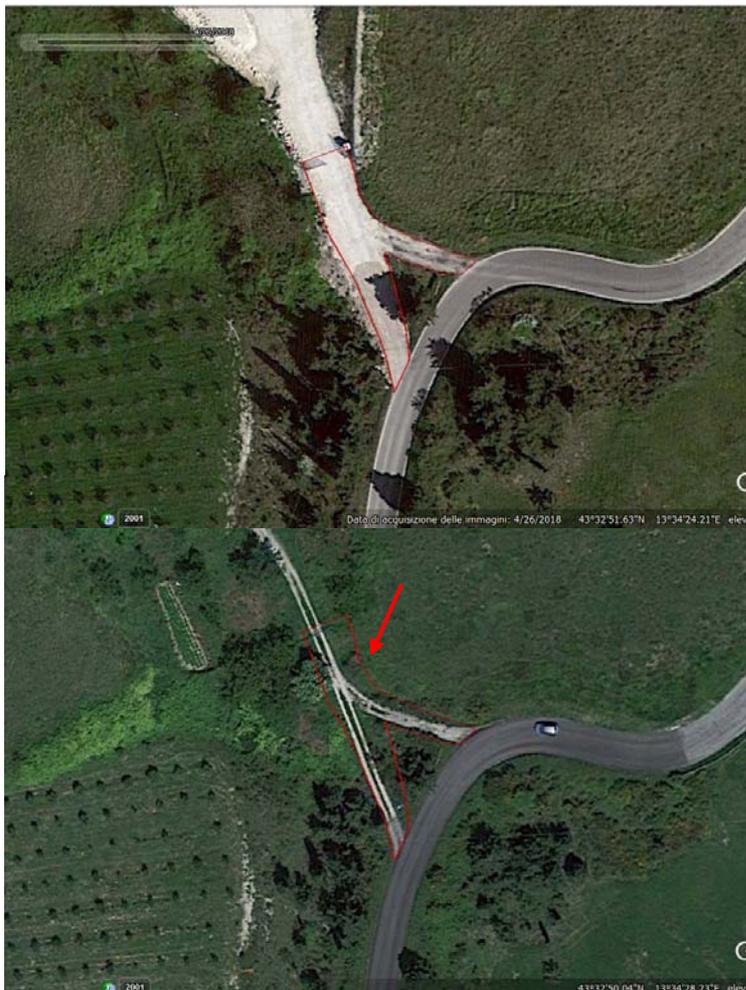
Figure 13 e 14: dal confronto delle foto aeree su Google Earth è evidente l'arretramento della scarpata.
