OGGETTO: *Trattativa MEPA n. 4391248_ATTIVITA' DI MONITORAGGIO "EX ANTE", "INFIERI" E "EX POST" DEGLI INTERVENTI DI MANUTENZIONE ORDINARIA DELLA SPIAGGIA URBANA DEL PASSETTO (PRIMAVERA 2024) – CIG B1E5989133. Trasmissione ELABORATO FINALE.*

ELABORATO FINALE DELLE ATTIVITA' DI MONITORAGGIO
"EX ANTE" "INFIERI" E "EX POST" DEGLI INTERVENTI DI
MANUTENZIONE ORDINARIA DELLA SPIAGGIA URBANA
DEL PASSETTO (PRIMAVERA 2024)

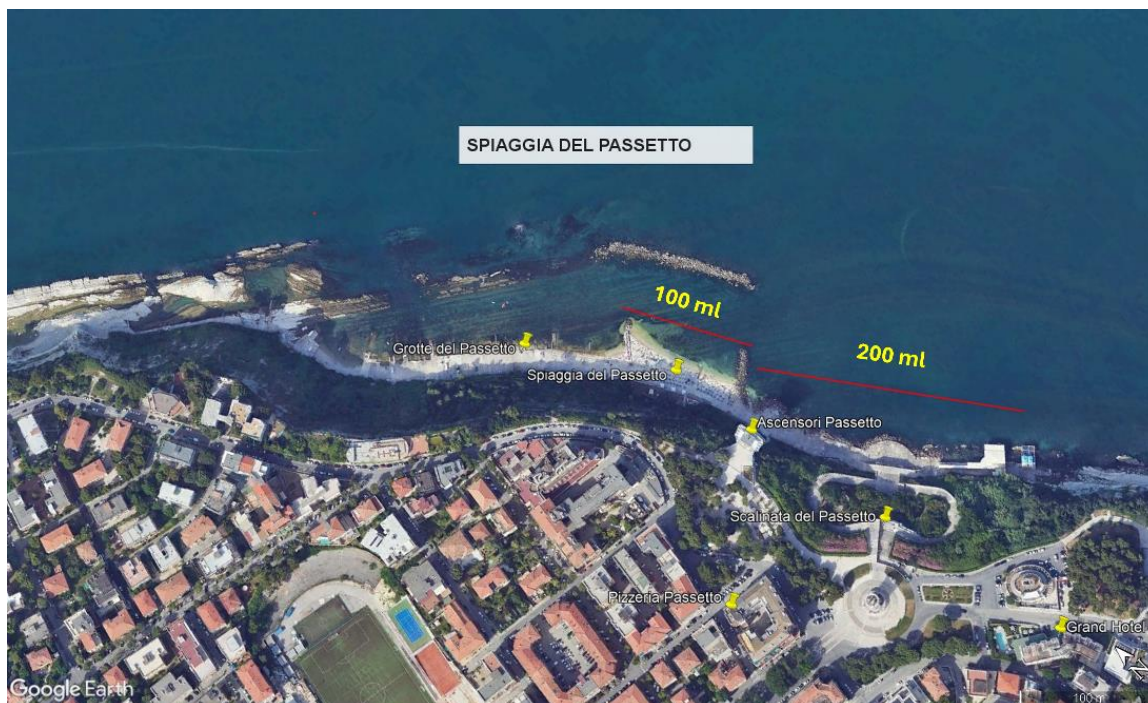
Figura 3.1. Localizzazione dell'area di intervento, in particolare la redistribuzione della ghiaia ha interessato l'area compresa tra i due moli denominata spiaggia urbana del Passetto.

Il progetto ambiva ad effettuare un intervento di manutenzione ordinaria da svolgersi presso la spiaggia urbana del Passetto (Figura 3.1), interessata dal susseguirsi delle mareggiate invernali che provocano ripetutamente fenomeni erosivi particolarmente gravi della spiaggia ghiaiosa emersa oltre a danni alle infrastrutture pubbliche. Anche nel corso della stagione invernale 2023/24, così come oramai accade da diversi anni, le mareggiate del periodo invernale abbattutesi sul litorale urbano, infatti, hanno determinato una profonda modificazione delle caratteristiche fisiografiche della spiaggia, rendendo necessari interventi di ripristino per garantire il mantenimento dei luoghi e per favorire la fruizione dell'area a scopi turistico-balneari.

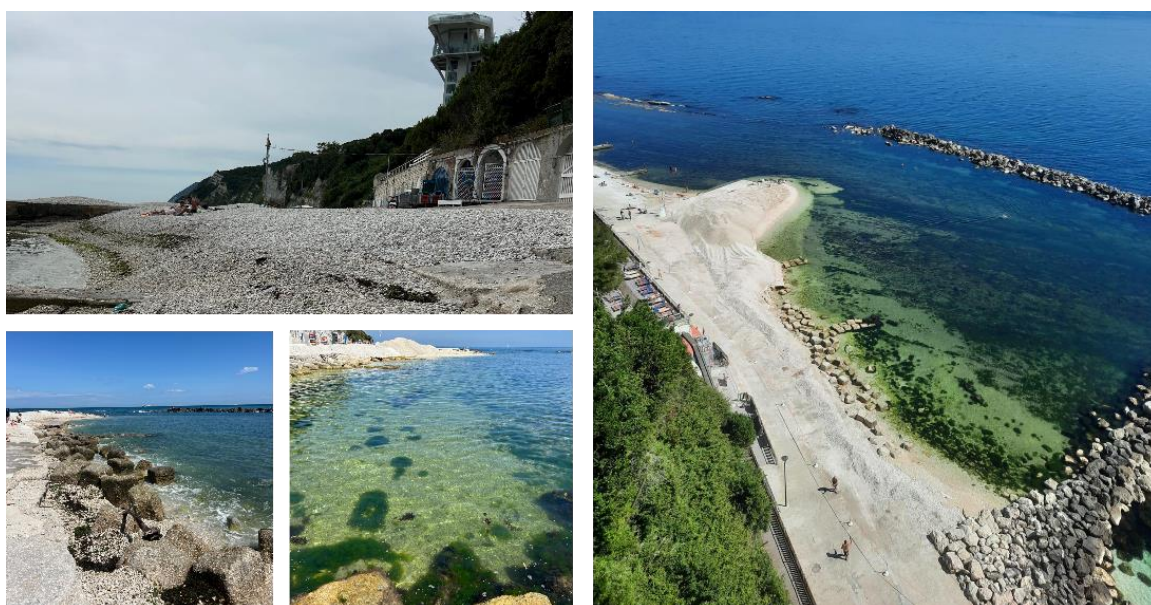
Il Dipartimento di Scienze della Vita e dell'Ambiente ha effettuato indagini di campo nel periodo di maggio-giugno 2024 prima dell'intervento di manutenzione previsto (*ex ante*), attraverso rilievi video-fotografici dell'area, al fine di valutare, prima dell'intervento di manutenzione degli arenili, lo stato degli ambienti emersi e sommersi, con particolare attenzione allo stato di salute dei popolamenti a alghe erette di particolare pregio e gli habitat che ospitano tali specie. In particolare, sono stati effettuati rilievi fotografici subacquei nella porzione sommersa antistante la spiaggia del Passetto e le zone limitrofe a sud della spiaggia, nel segmento compreso tra il pennello sud e il ristorante "la Luna del Passetto". Come si evince dalla Figura 4.1, anche durante la stagione invernale 2023/2024 la ghiaia è stata severamente ridistribuita, prevalentemente oltre il pennello a nord sprovvista di ghiaia, l'intera porzione di spiaggia.

Figura 4.1. Rilievi fotografici del segmento costiero compreso tra i due moli (**spiaggia urbana del Passetto primavera 2024, ex ante**). Immagini di archivio ed elaborazione grafica a cura del Dipartimento di Scienze della Vita e dell'Ambiente (UNIVPM).

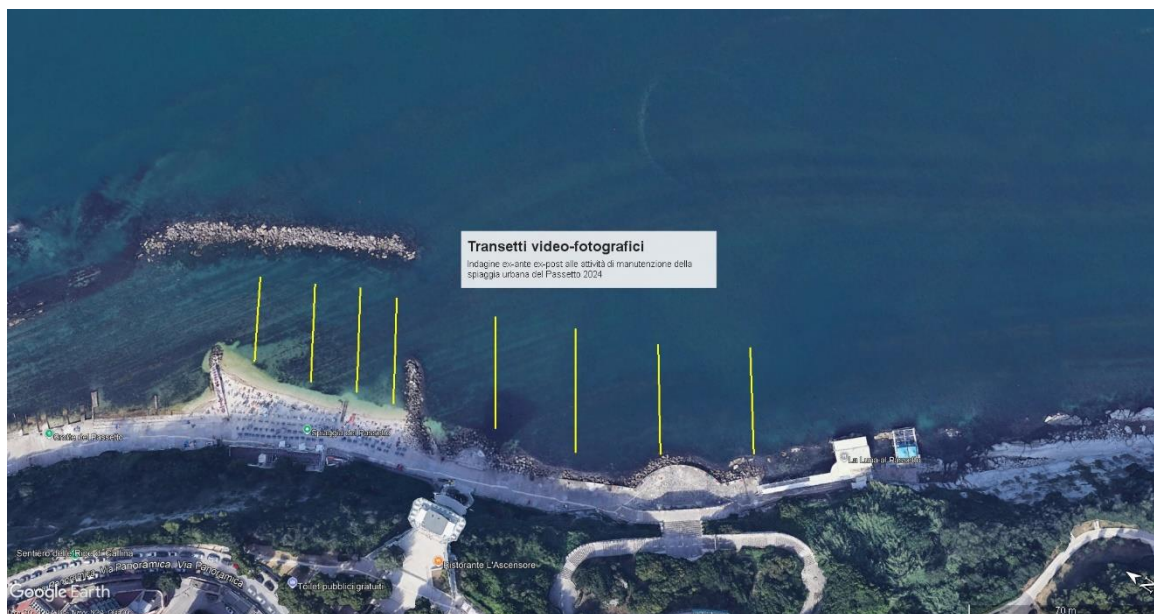
Figura 4.3. Mappa dei transetti video-fotografici effettuati nell'aria compresa tra i due moli (spiaggia urbana del Passetto, *ex ante ed ex post* l'intervento di manutenzione. Elaborazione grafica e immagini di archivio a cura del Dipartimento di Scienze della Vita e dell'Ambiente (UNIVPM).
