ENTE DEL PARCO DEL CONERO
Via Peschiera n. 30
60020 SIROLO (AN)

DETERMINAZIONE DIRETTORIALE

N. 13 P

Progetto: “Permesso di costruire per demolizione e ricostruzione di edificio con aumento entro il 40 per cento della volumetria esistente ai sensi dell'art. 2 commi 1 e 2 lettera b della L.R. n. 19/2010 (Piano Casa) e spostamento dell'area di sedime della nuova costruzione entro ml 50 rispetto a quella esistente; cambio di destinazione in due unità di civile abitazione, realizzazione di un interrato ad uso cantina, realizzazione di un pergolato con copertura non rigida e installazione dei pannelli solari sulla corte di proprietà - frazione Poggio 98/a – 60129 Ancona – SANATORIA.”.

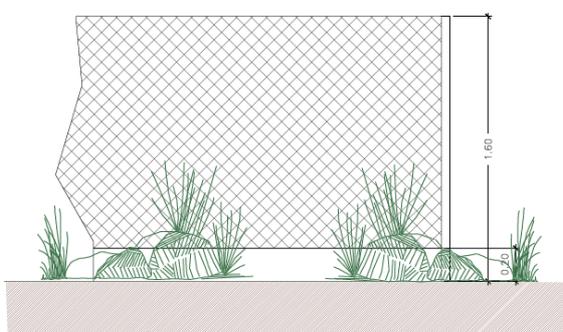
- non rispetta il perimetro della corte esclusiva dell'edificio e quindi contrasta sia con l'art. 3.18 *Recinzioni* del Regolamento del Parco per cui *le nuove recinzioni di tipo fisso possono essere installate solo per le corti esclusive di edifici, ovvero l'area con il requisito oggettivo della contiguità all'edificio e continuità morfologica, spaziale e paesaggistica*, sia con l'art. 16 *Recinzioni* del Quaderno 2 del PdP, per cui *sono inoltre consentiti le recinzioni fisse delle corti esclusive di edifici*;

Fig. 2: stralcio Tav. A 14 Rev. 4 del 07/18 raffigurante la sola rete, senza raffigurazione dei pali né indicazione dei materiali.

Parere negativo alla sanatoria per le motivazioni sopra riportate, con *danno con possibilità di ripristino* e ingiunzione del ripristino;

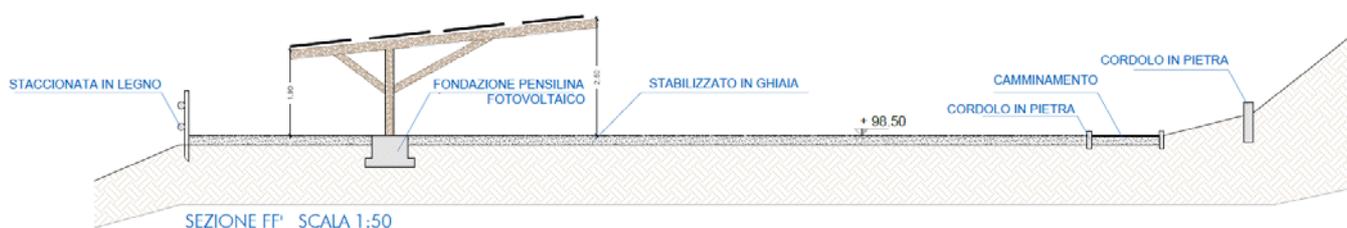
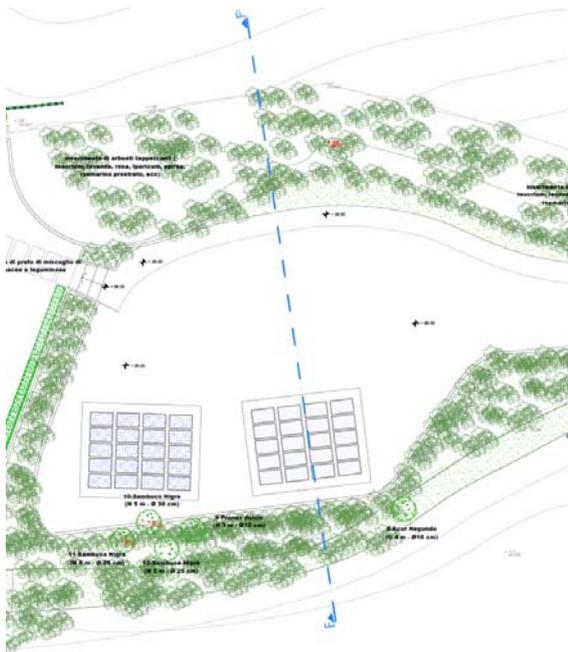
- o Gli sbancamenti realizzati a monte del camminamento risultano difformi rispetto al progetto nullaostato, in cui la scarpata esistente non subiva modifiche (vedi sezione F-F' della Tav. A 14 Rev. 3 del 04/18 e Rev. 4 del 07/18 in cui non erano previsti sbancamenti o riporti di terreno).

Figure 7 e 8: stralci delle tavole del progetto approvato (in particolare per le sezioni tav. A14 rev. 4 del luglio 2018 - *Sezioni e particolari costruttivi opere di sistemazione con ingegneria naturalistica stato di progetto*) dalle quali si evince che non erano previsti sbancamenti o riporti a monte del camminamento pedonale (nelle sezioni con sbancamenti sono indicati in colori differenti il profilo originario del terreno e il profilo di progetto).

Parere positivo alla sanatoria (presa d'atto) per quanto riguarda l'andamento diritto del camminamento anziché curvo con prescrizione di messa a dimora di piante ricadenti a mascheramento del muro di cemento e **parere negativo** alla sanatoria per quanto riguarda la pavimentazione (per tipologia e caratteristica impermeabile della stessa) con sanzione per *danno con possibilità di ripristino* e ingiunzione del ripristino con ghiaio al posto delle betonelle.

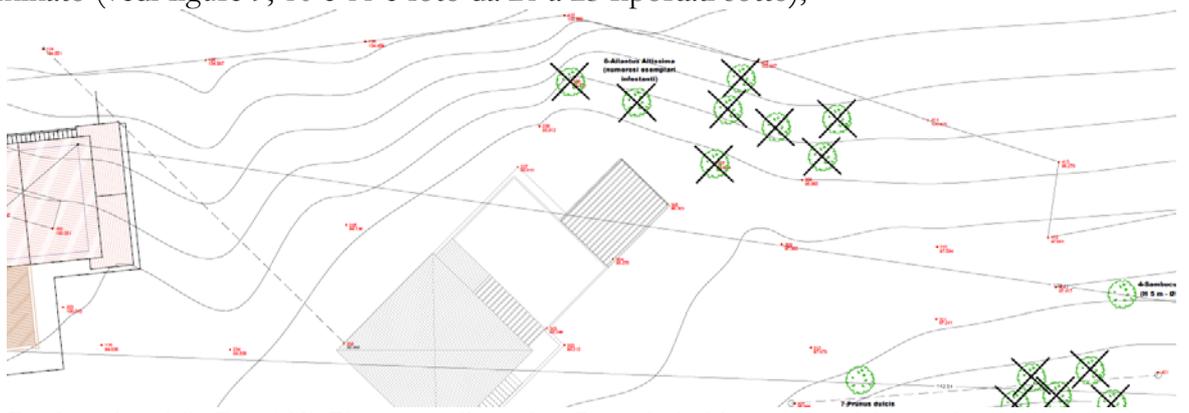
- L'andamento "curvo" del percorso inizialmente previsto in progetto, assecondava l'andamento naturale della scarpata, caratterizzato da un piccolo "rilievo" tra il pianoro in cui si trovava il vecchio edificio e quello su cui è stato realizzato il nuovo, rilievo che è stato completamente eliminato (vedi figure 9, 10 e 11 e foto da 21 a 23 riportati sotto);

Fig. 9: stralcio della Tav. A02b Planimetria Generale – Piano degli abbattimenti - del settembre 2016.

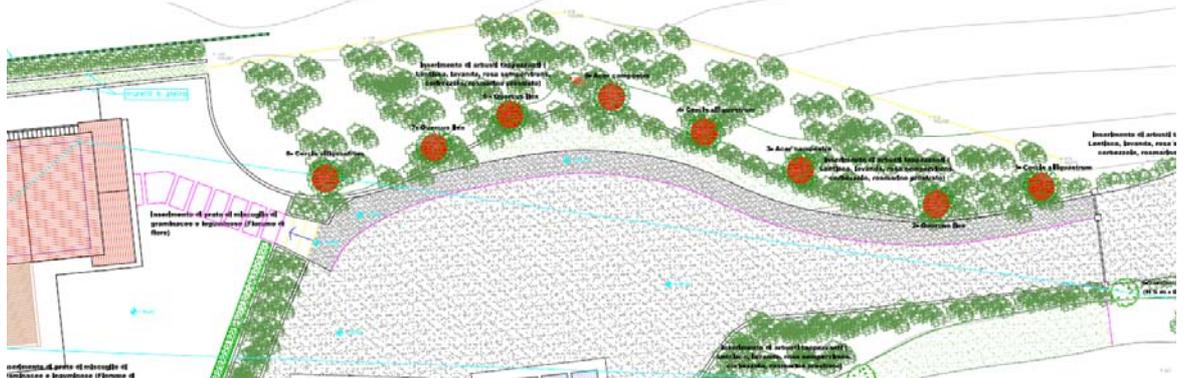
Fig. 10: stralcio della Tav. A05b Planimetria Generale – Stato di Progetto – del luglio 2018.

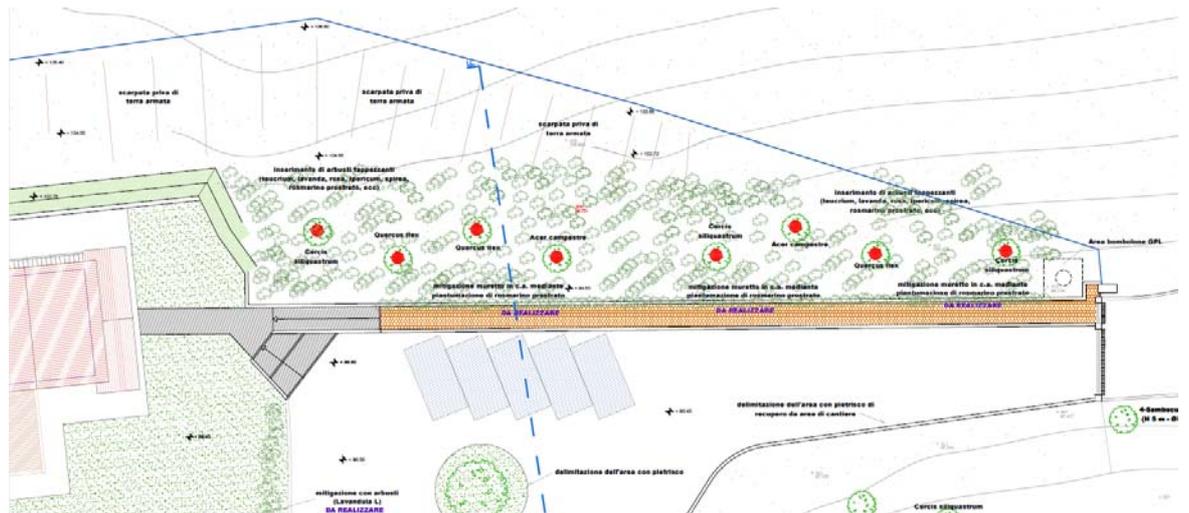
Fig. 11: stralcio della Tav. A02 Planimetria Generale – Stato di Fatto - del gennaio 2020.

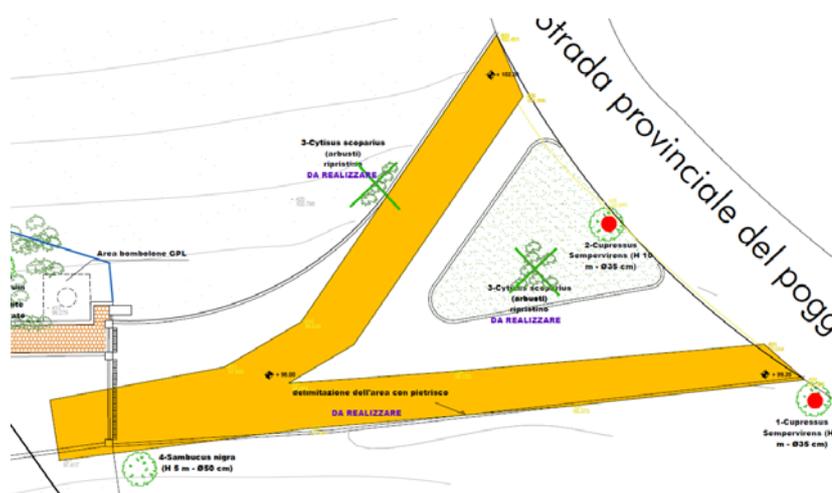
- Per quanto riguarda infine il rispetto del Regolamento all'art. 3.26 *Edilizia ecosostenibile - Permeabilità del suolo e sottrazione di suolo*, per cui *nelle zone E, di cui al Dm 1444/68, in ogni tipo di intervento va quindi rispettato il sistema della permeabilità esistente ed eventuali nuove aree impermeabili possono essere realizzate solo se strettamente necessarie all'attività agricola o compensate con la rimozione di superfici impermeabili già esistenti non più utili; in queste zone non concorrono a creare superfici impermeabili, le aree necessarie per realizzare gli interventi ammessi dal PdP e le aree destinate alla realizzazione di marciapiedi perimetrali all'edificio e le superfici con indice di permeabilità uguale o superiore all'85 %*, l'area della superficie asfaltata della viabilità originaria che sarebbe stata rimossa, a compensazione della minore permeabilità della pavimentazione in blocchetti rispetto alla pavimentazione in ghiaio, indicata nella tav. A08 “Verifica permeabilità Stato di Fatto”, viene sovrastimata, come visibile dal confronto tra lo stralcio in Fig. 12 e le foto riportate sotto;

Fig. 12: stralcio della Tav. A08 – Verifica permeabilità Stato di Fatto, con indicazione in giallo della superficie conteggiata dai progettisti come “area resa permeabile”.

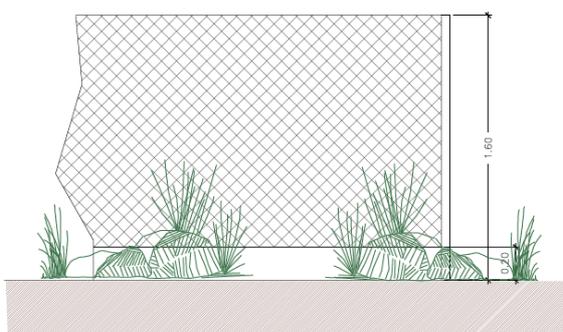
- non rispetta il perimetro della corte esclusiva dell'edificio e quindi contrasta sia con l'art. 3.18 *Recinzioni* del Regolamento del Parco per cui *le nuove recinzioni di tipo fisso possono essere installate solo per le corti esclusive di edifici, ovvero l'area con il requisito oggettivo della contiguità all'edificio e continuità morfologica, spaziale e paesaggistica*, sia con l'art. 16 *Recinzioni* del Quaderno 2 del PdP, per cui *sono inoltre consentiti le recinzioni fisse delle corti esclusive di edifici*;

Fig. 2: stralcio Tav. A 14 Rev. 4 del 07/18 raffigurante la sola rete, senza raffigurazione dei pali nè indicazione dei materiali.

Parere negativo alla sanatoria per le motivazioni sopra riportate, con *danno con possibilità di ripristino* e ingiunzione del ripristino;

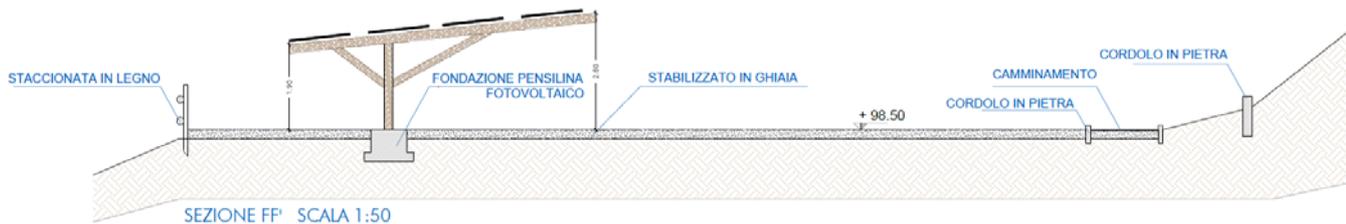
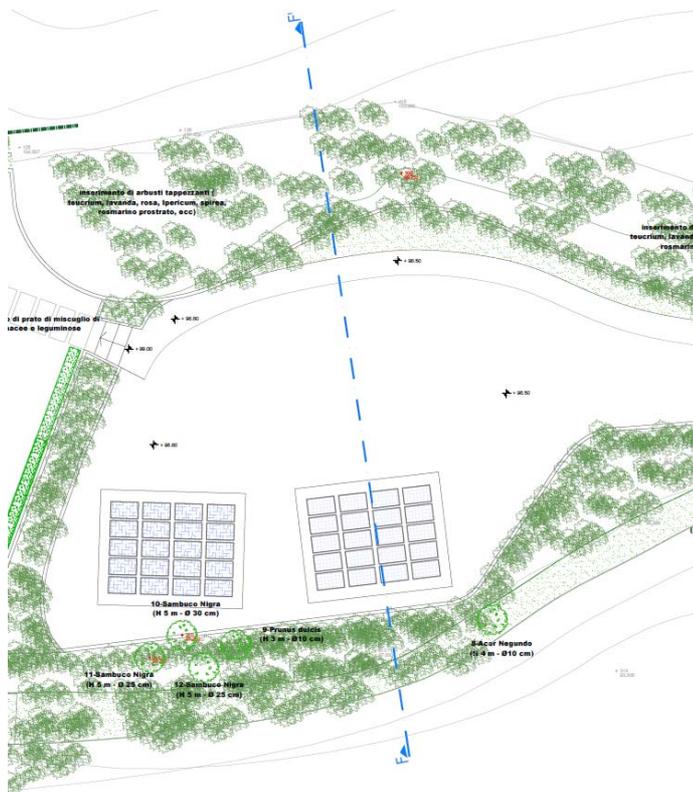
- Gli sbancamenti realizzati a monte del camminamento risultano difformi rispetto al progetto nullaostato, in cui la scarpata esistente non subiva modifiche (vedi sezione F-F' della Tav. A 14 Rev. 3 del 04/18 e Rev. 4 del 07/18 in cui non erano previsti sbancamenti o riporti di terreno).

Figure 7 e 8: stralci delle tavole del progetto approvato (in particolare per le sezioni tav. A14 rev. 4 del luglio 2018 - *Sezioni e particolari costruttivi opere di sistemazione con ingegneria naturalistica stato di progetto*) dalle quali si evince che non erano previsti sbancamenti o riporti a monte del camminamento pedonale (nelle sezioni con sbancamenti sono indicati in colori differenti il profilo originario del terreno e il profilo di progetto).

Parere positivo alla sanatoria (presa d'atto) per quanto riguarda l'andamento diritto del camminamento anziché curvo con prescrizione di messa a dimora di piante ricadenti a mascheramento del muro di cemento e **parere negativo** alla sanatoria per quanto riguarda la pavimentazione (per tipologia e caratteristica impermeabile della stessa) con sanzione per *danno con possibilità di ripristino* e ingiunzione del ripristino con ghiaio al posto delle betonelle.

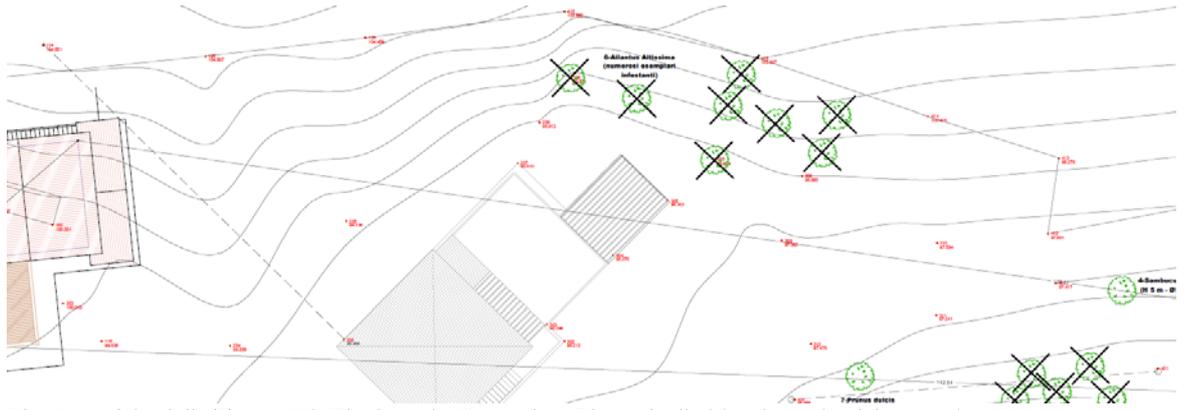
- L'andamento "curvo" del percorso inizialmente previsto in progetto, assecondava l'andamento naturale della scarpata, caratterizzato da un piccolo "rilievo" tra il pianoro in cui si trovava il vecchio edificio e quello su cui è stato realizzato il nuovo, rilievo che è stato completamente eliminato (vedi figure 9, 10 e 11 e foto da 21 a 23 riportati sotto);

Fig. 9: stralcio della Tav. A02b Planimetria Generale – Piano degli abbattimenti - del settembre 2016.

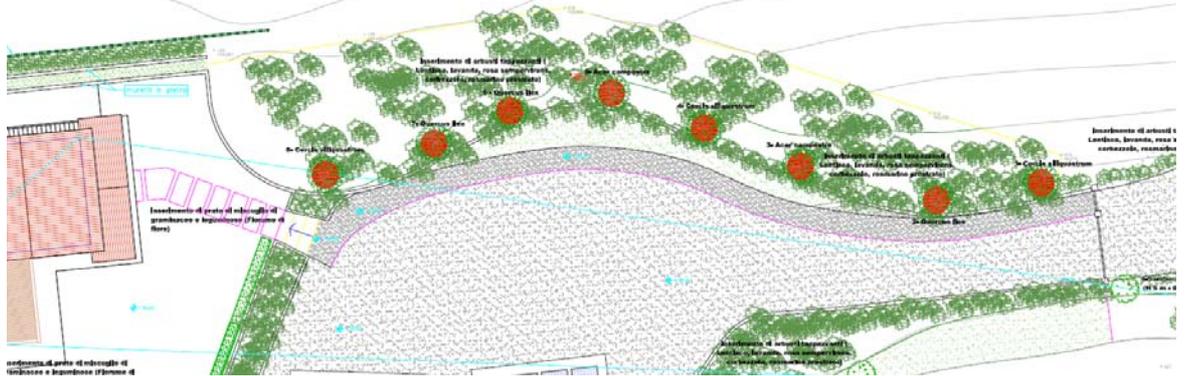
Fig. 10: stralcio della Tav. A05b Planimetria Generale – Stato di Progetto – del luglio 2018.

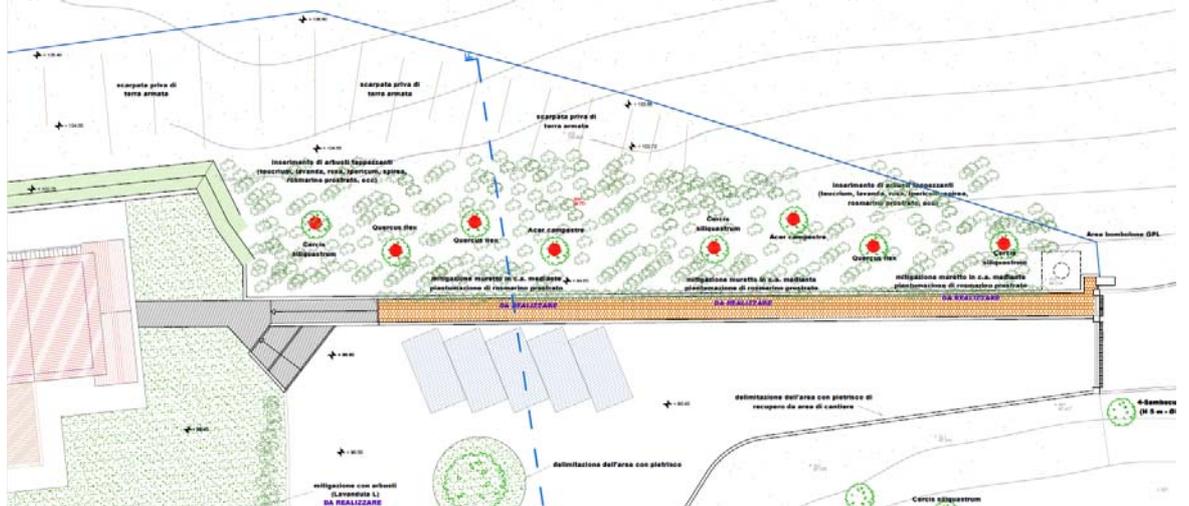
Fig. 11: stralcio della Tav. A02 Planimetria Generale – Stato di Fatto - del gennaio 2020.

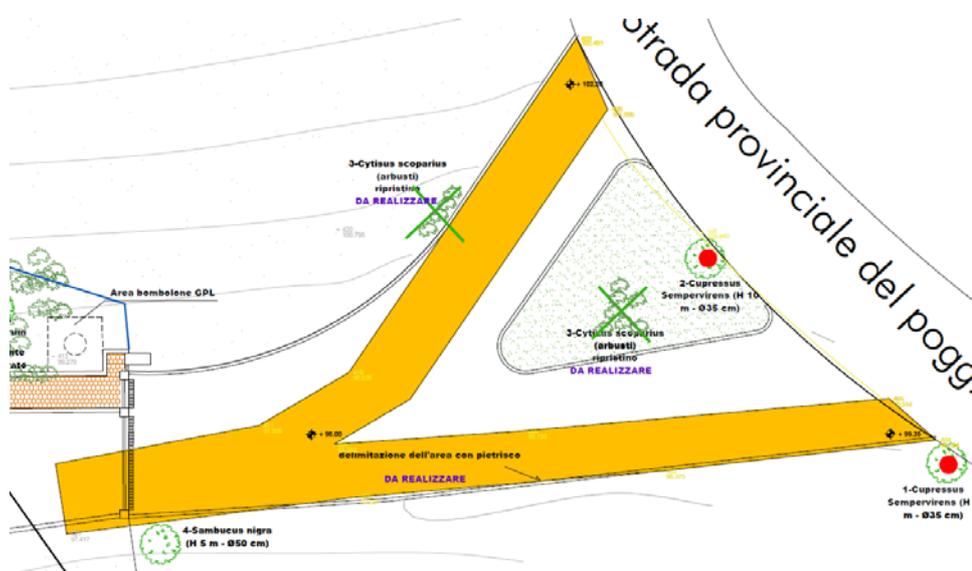
- Per quanto riguarda infine il rispetto del Regolamento all'art. 3.26 *Edilizia ecosostenibile - Permeabilità del suolo e sottrazione di suolo*, per cui nelle zone E, di cui al Dm 1444/68, in ogni tipo di intervento va quindi rispettato il sistema della permeabilità esistente ed eventuali nuove aree impermeabili possono essere realizzate solo se strettamente necessarie all'attività agricola o compensate con la rimozione di superfici impermeabili già esistenti non più utili; in queste zone non concorrono a creare superfici impermeabili, le aree necessarie per realizzare gli interventi ammessi dal PdP e le aree destinate alla realizzazione di marciapiedi perimetrali all'edificio e le superfici con indice di permeabilità uguale o superiore all'85 %, l'area della superficie asfaltata della viabilità originaria che sarebbe stata rimossa, a compensazione della minore permeabilità della pavimentazione in blocchetti rispetto alla pavimentazione in ghiaino, indicata nella tav. A08 "Verifica permeabilità Stato di Fatto", viene sovrastimata, come visibile dal confronto tra lo stralcio in Fig. 12 e le foto riportate sotto;

Fig. 12: stralcio della Tav. A08 – Verifica permeabilità Stato di Fatto, con indicazione in giallo della superficie conteggiata dai progettisti come “area resa permeabile”.
